LIBRO BIANCO 2007

LA SITUAZIONE DELLA MOBILITA' CICLABILE NELL'AREA METROPOLITANA DI BOLOGNA

**Comuni di: Bologna, Anzola E., Casalecchio di Reno,
Castenaso, S.Lazzaro di Savena, Ozzano,
Pianoro e Zola Predosa**

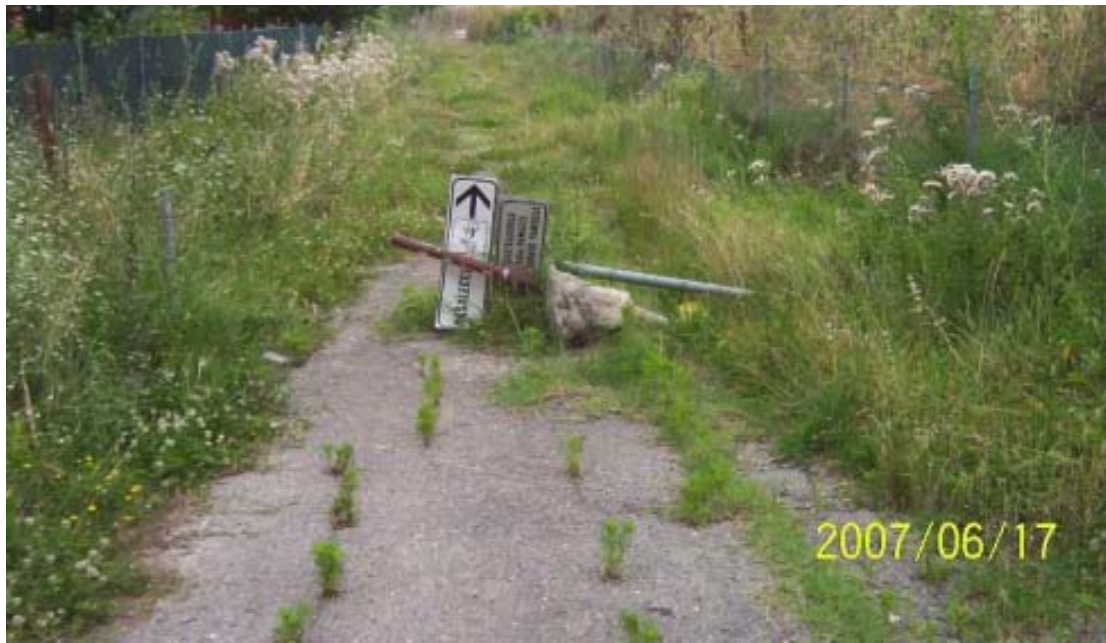
MANUTENZIONE INESISTENTE

La manutenzione è spesso molto carente, talvolta inesistente come esemplifica questa foto scattata nella (ormai ex) pista di Villa Bernaroli.

1) Curare la manutenzione dell'esistente - fondo stradale, segnaletica, vegetazione- e la condizione e percorribilità effettiva delle piste. Benché le velocità delle biciclette in città siano molte più limitate

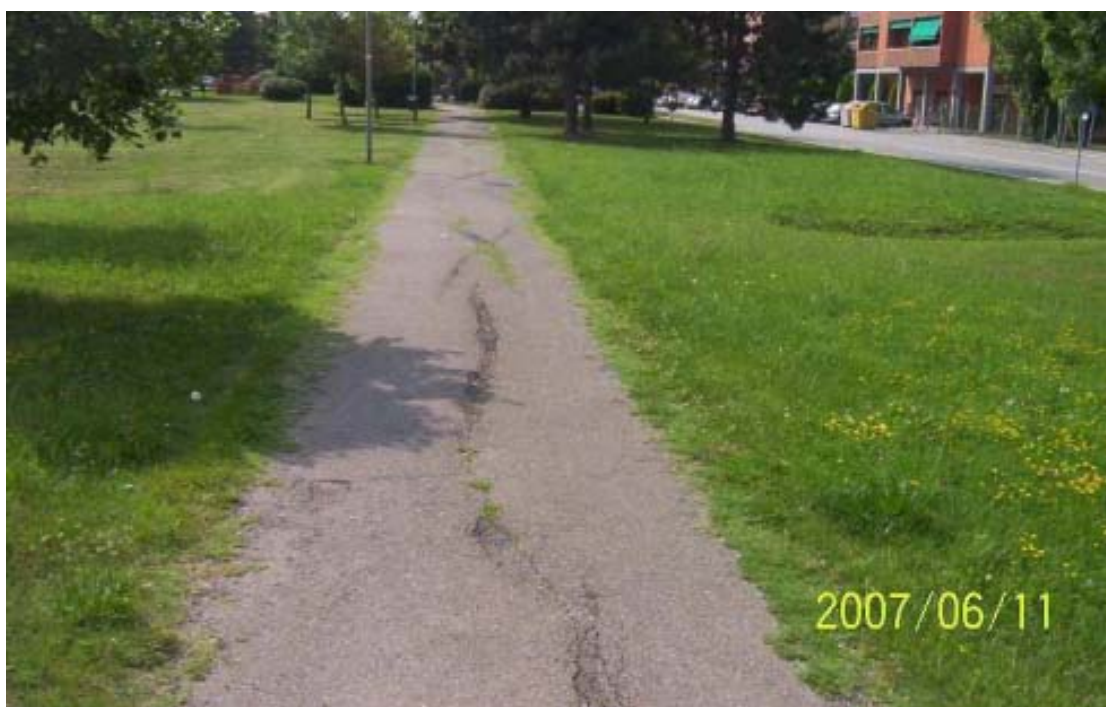
MANUTENZIONE CARENTE

Si sono riscontrate numerosi esempi di piste in cui la manutenzione del fondo risulta del tutto carente, come nel caso di Via Giovanni XXIII a S.Lazzaro.

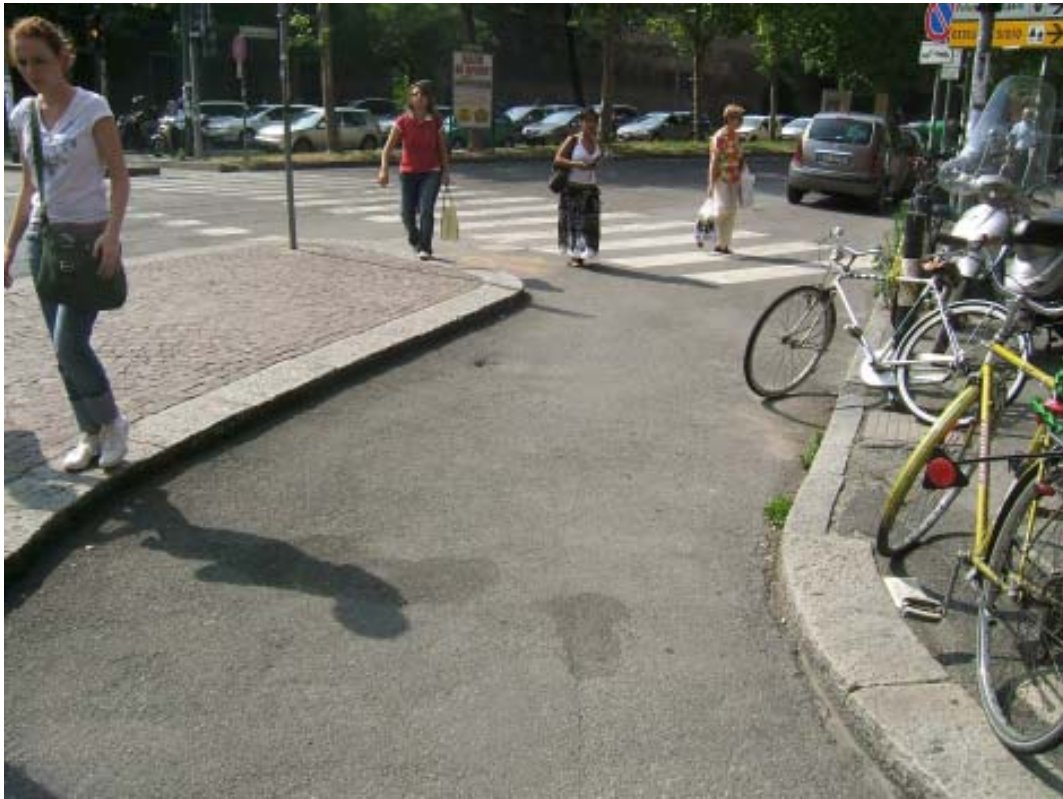
MANUTENZIONE CARENTE

La segnaletica orizzontale è in pessime condizioni, come nel caso di porta Zamboni.

2) Chiediamo alle Amministrazioni di dipingere sulle piste (possibilmente con materiali plastici durevoli) i simboli della bici e le frecce direzionali. Riportiamo alcune immagini scattate a Modena che dimostrano come ciò sia perfettamente fattibile.

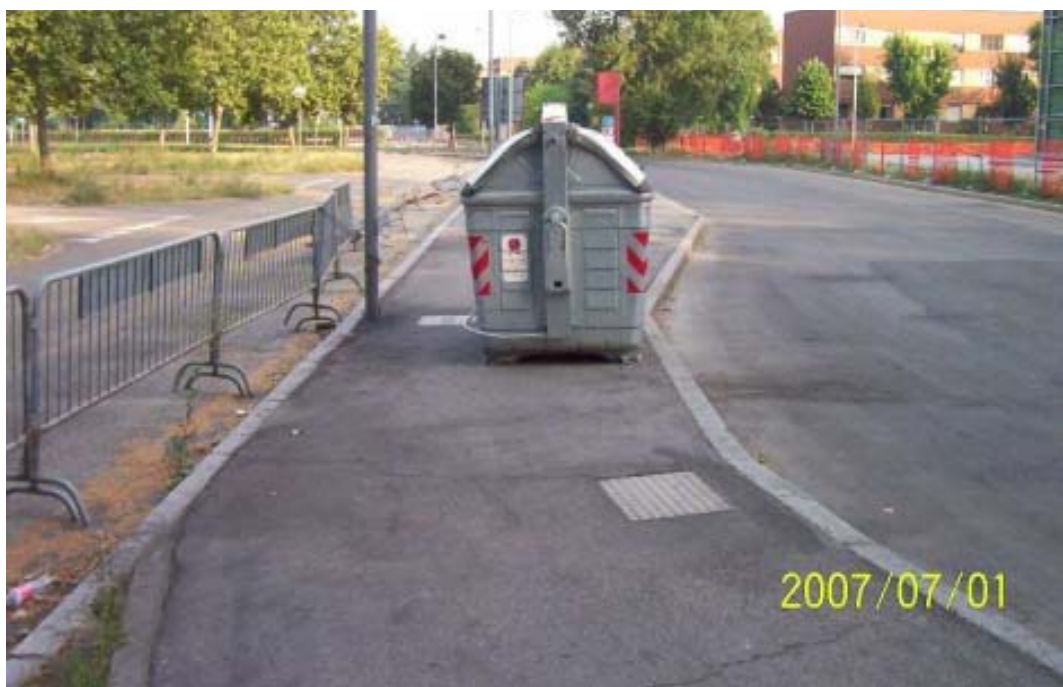
OSTACOLI: CASSONETTI

Un esempio sulla pista in Via Ferrarese - collegamento con Via Stalingrado

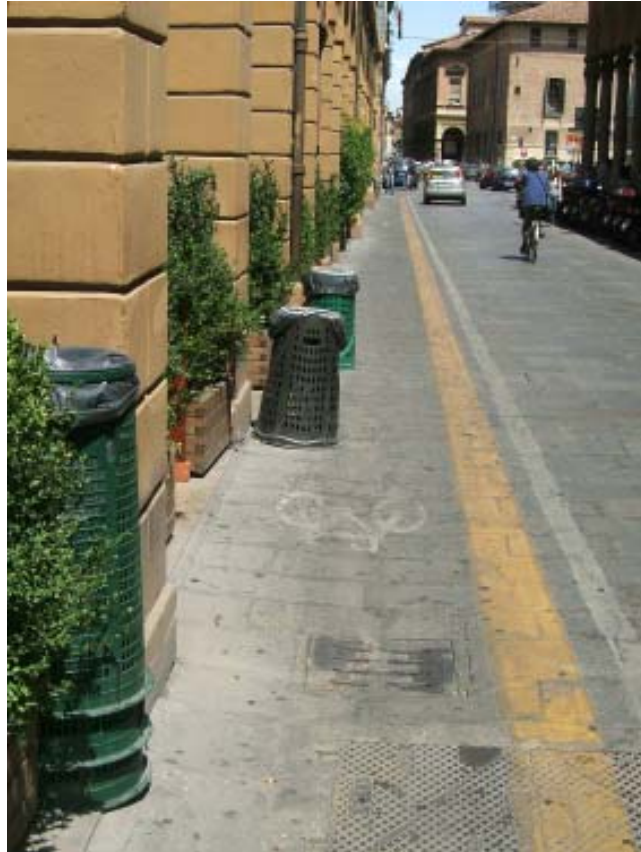
OSTACOLI: 'ARREDO' DEGLI ESERCIZI COMMERCIALI

Ostacoli: presenza di veicoli in sosta (in particolare per carico/scarico merci) e motoveicoli nel tratto in prossimità delle 2 Torri; pedoni; bidoni rifiuti (cfr. foto).

Spesso gli esercizi commerciali ingombrano le piste con tavoli, bidoni dei rifiuti e altro, come in Via Zamboni.

Proposte: Dipingere simbolo bici e freccia direzionale.

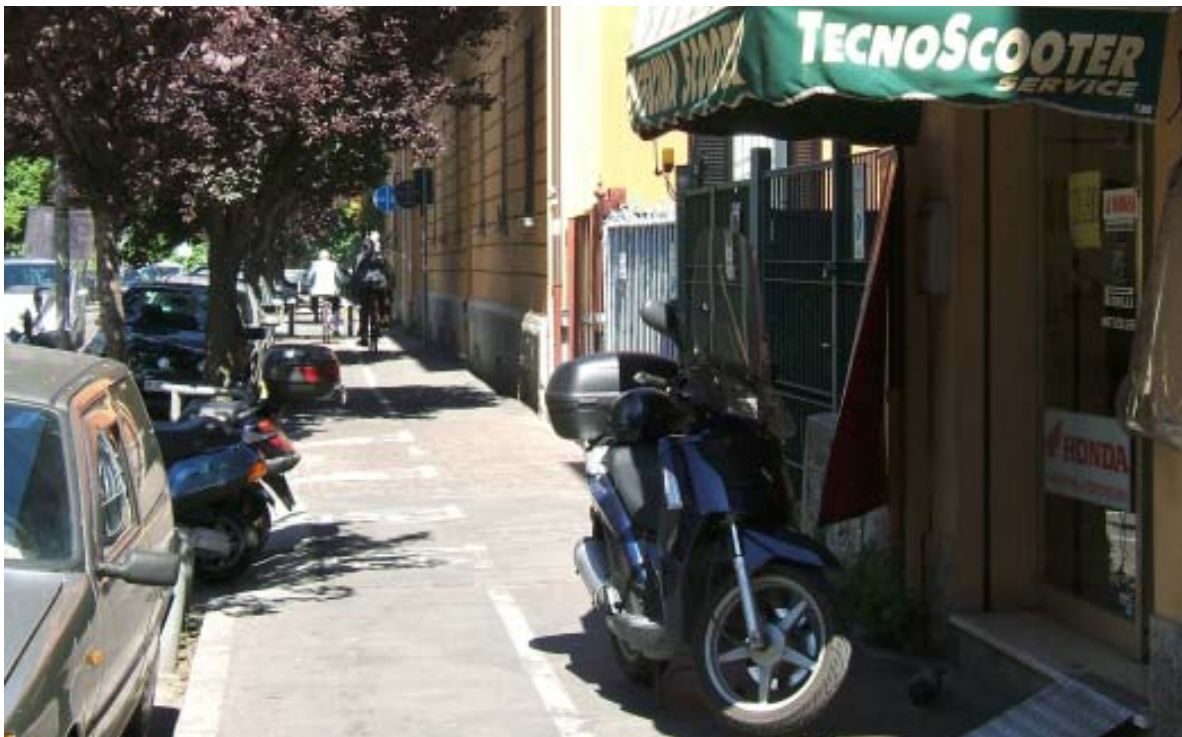
OSTACOLI: VEICOLI

Auto- e moto- veicoli, sia in sosta che in movimento, sono purtroppo frequenti sulle piste. Questa foto é stata scattata in Via Pizzardi (Bologna)

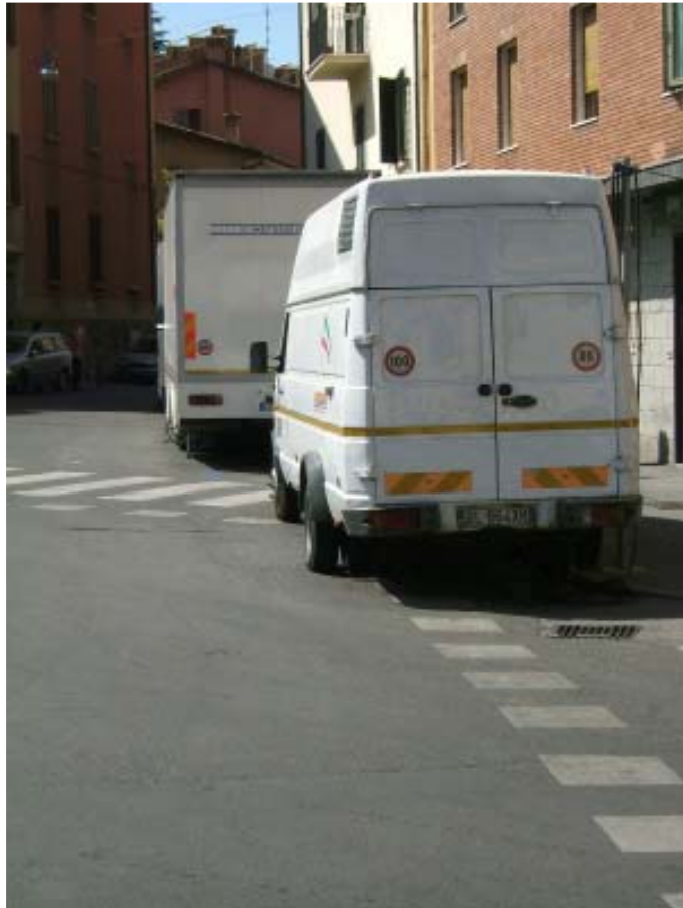
OSTACOLI: VEICOLI IN SOSTA

Ostacoli e rischi: pericoloso l'attraversamento del Viale all'altezza della Porta; veicoli spesso in sosta sopra la pista (cfr. foto).

Le piste sono spesso solo delle righe sull'asfalto: che i veicoli non rispettano, come in questa foto scattata a Porta S. Vitale.

Proposte: La pista svolta in Via dell'Unione, dove scompaiono le indicazioni; completare il collegamento con la zona universitaria anche in vista della sua ciclo-pedonalizzazione.

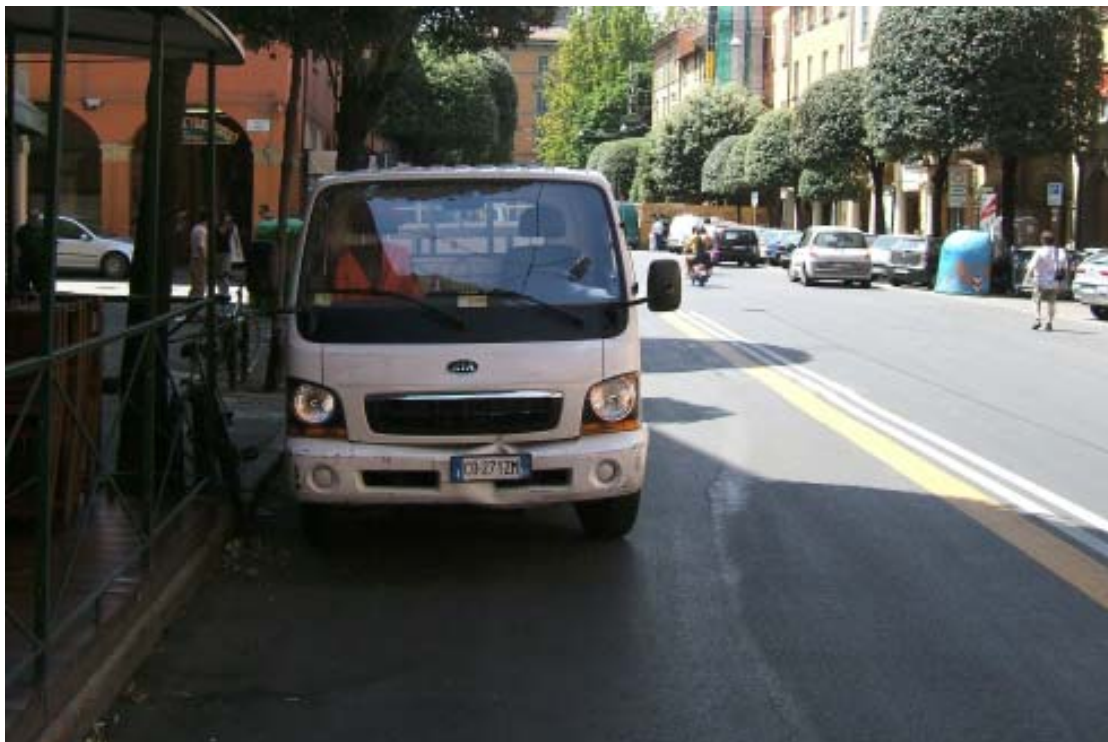
OSTACOLI: VEICOLI IN SOSTA

Ostacoli: costante la sosta di veicoli sulla corsia preferenziale (un ostacolo non solo per le bici, ma anche per bus e taxi).

Un alto esempio, questa volta in Via Righi (Bologna).

Proposte: Dipingere simboli bici in frecce direzionali. Controlli PM.

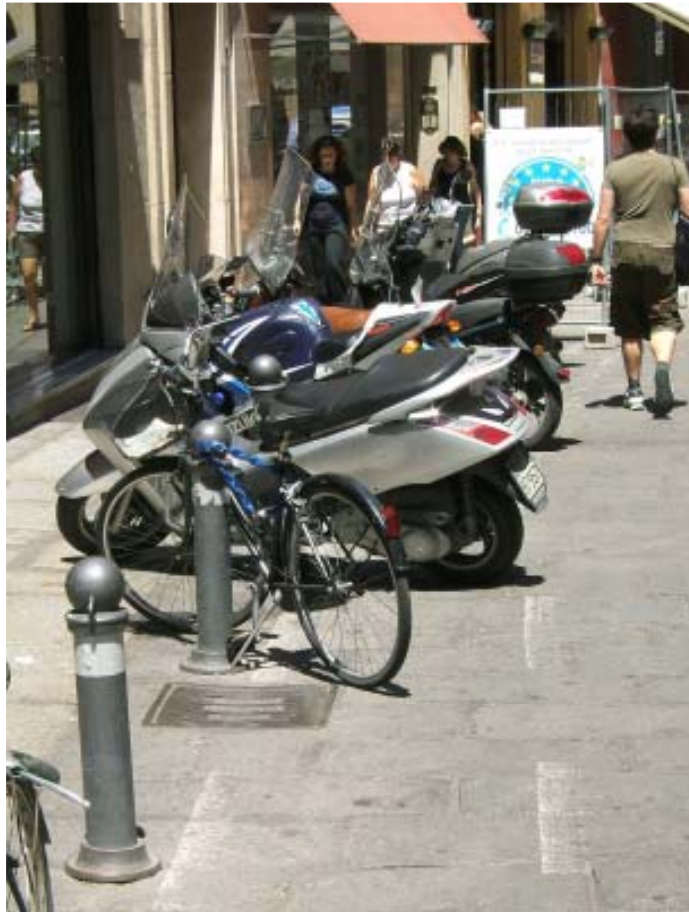
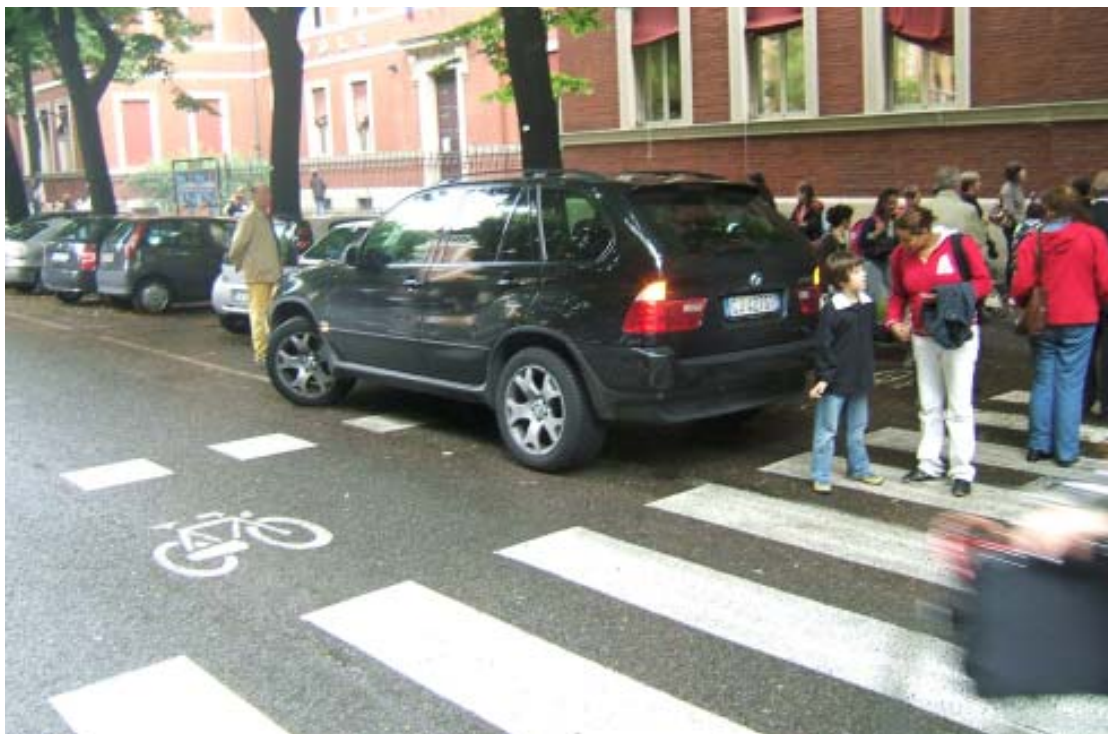
OSTACOLI: VEICOLI IN SOSTA SULLE PISTE

Un esempio di veicoli in sosta su una pista; le foto sono state scattate in Via Moline (Bologna) e in Via Dante.

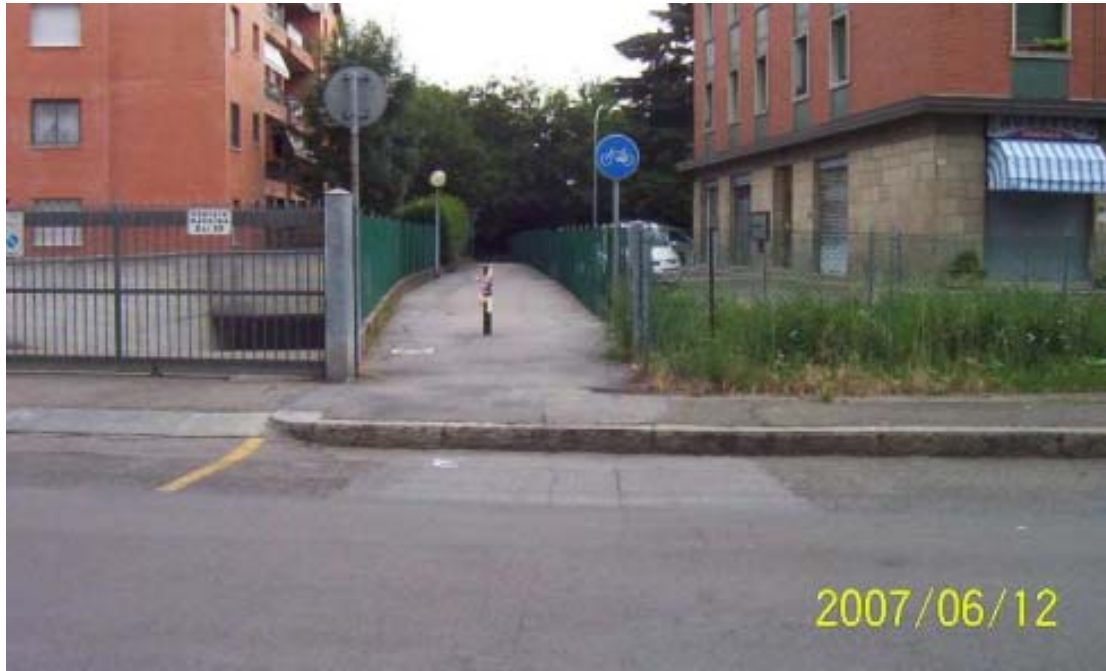
OSTACOLI: GRADINI

Quando le piste sono sui marciapiedi, ci si dimentica talvolta che le bici debbono pur scendere e salire, come in zona Barca a Bologna.

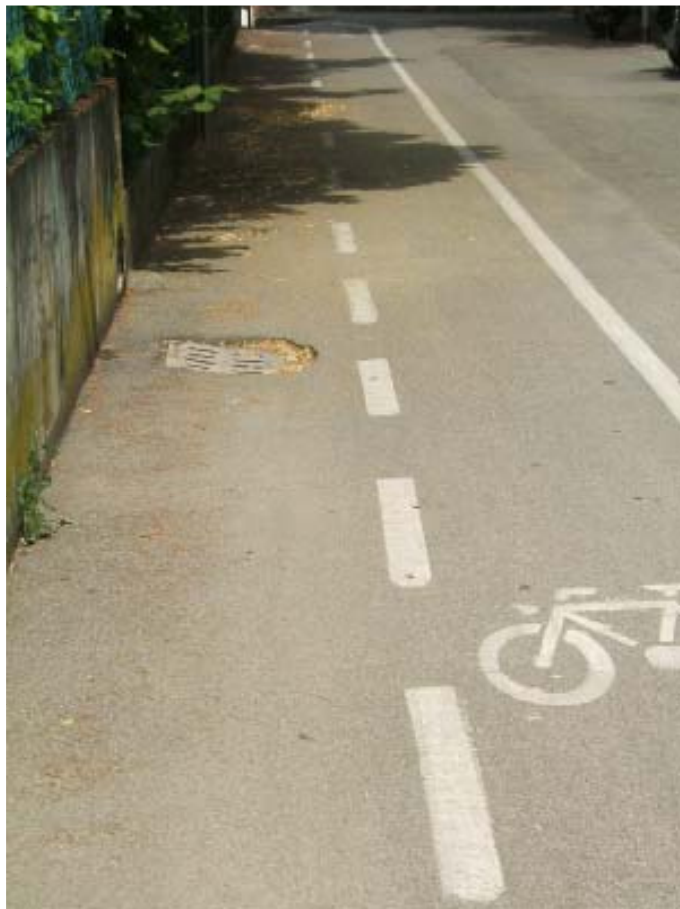
OSTACOLI E RISCHI: TOMBINI

Un esempio nella pista di
Via Vetulonia.

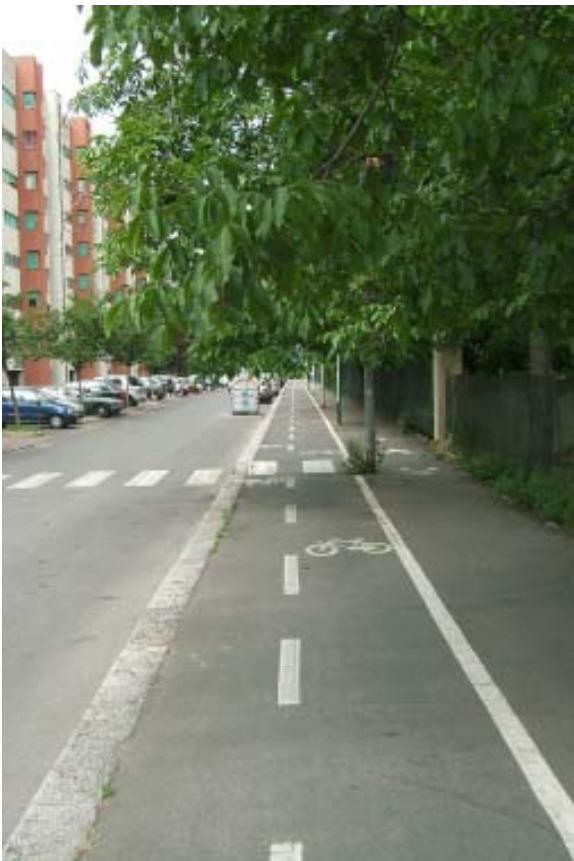
OSTACOLI: VEGETAZIONE NON CURATA

La vegetazione non curata diventa un ostacolo, e talvolta un rischio, per i ciclisti, come in questo caso in Via Vetulonia.

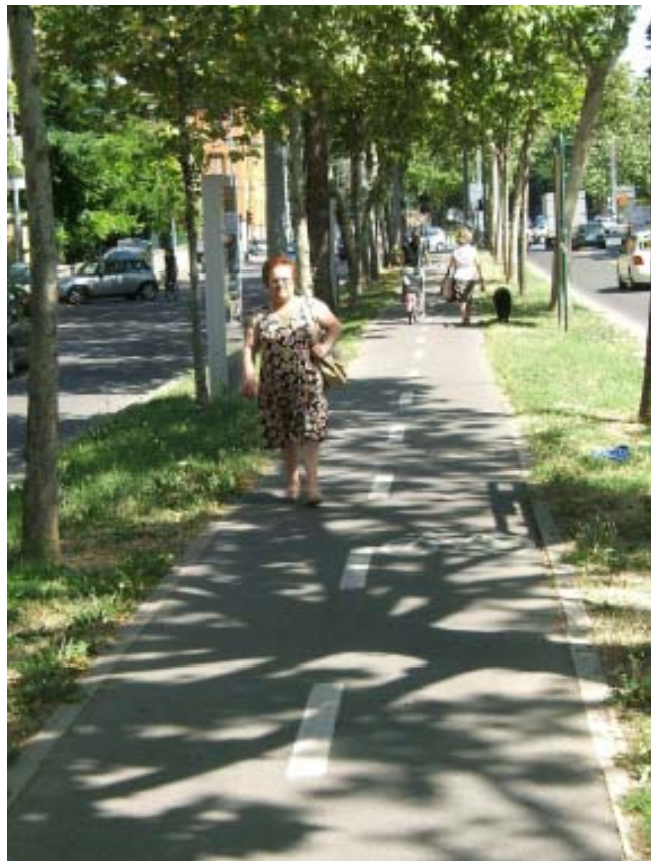
PEDONI SULLE PISTE

I pedoni camminano anche quando sono riservate esclusivamente alle biciclette, come in questa pista sul Viale Ercolani.

Quando il marciapiede deve essere condiviso da pedoni e ciclisti; una distinzione più chiara (con le 'icone' di bici e pedoni dipinti sull'asfalto) potrebbe migliorare la situazione. Chiediamo che i pedoni rispettino i diritti delle bici e che le Amministrazioni provvedano a richiamare la loro attenzione in tal senso, anche attraverso l'azione della Polizia Municipale. Ai pedoni non è consentito camminare sulle strade, perché dovrebbero camminare in mezzo alle piste (anche nel loro interesse)?

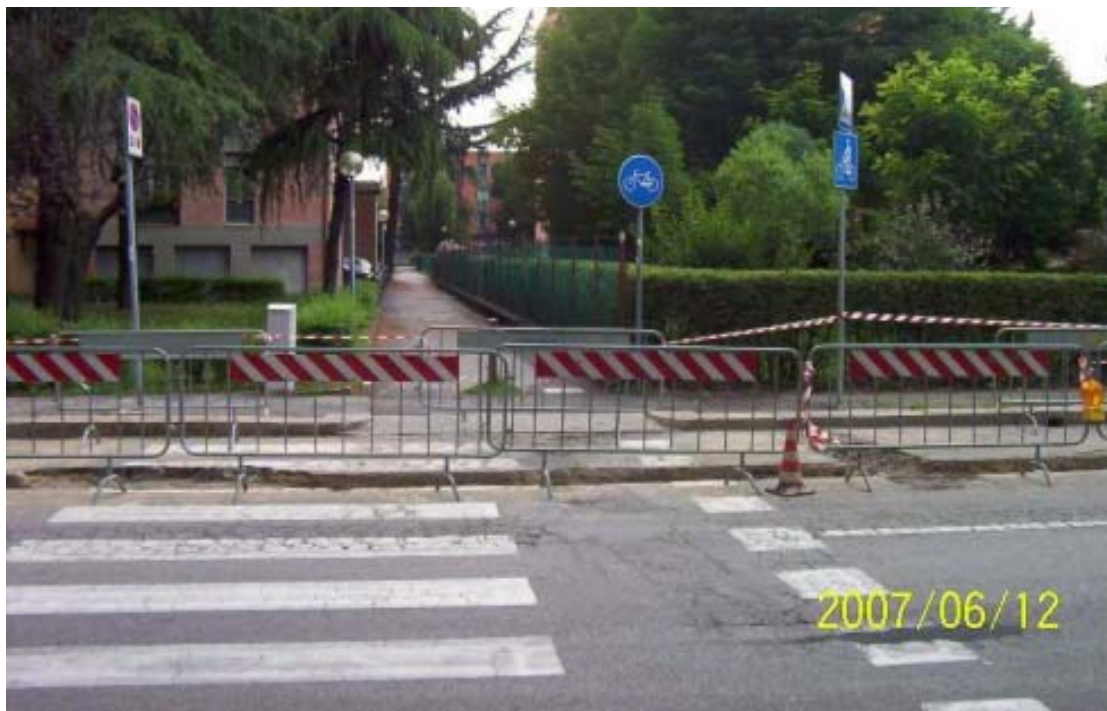
PISTE INTERROTTE DA LAVORI

Sono stati rilevati diversi casi di piste, interrotte da lavori; quando avviene in una strada, il fatto viene evidenziato da apposita segnaletica e si crea un percorso alternativo; nel caso delle piste ciclabili si interrompe e ...basta; il ciclista si arrangi. Ecco un esempio in Via in zona Barca (Bologna). Il cantiere di Via Boldrini davanti allo Hotel Europa (cfr. scheda) è emblematico: quando si debbono effettuare dei lavori, le piste ciclabili vengono 'sospese' a tempo indeterminato. E' impossibile non notare la differenza di trattamento: per i veicoli si creano deviazioni, per i pedoni percorsi alternativi protetti, per le bici...niente! La mobilità ciclabile è considerata irrilevante.

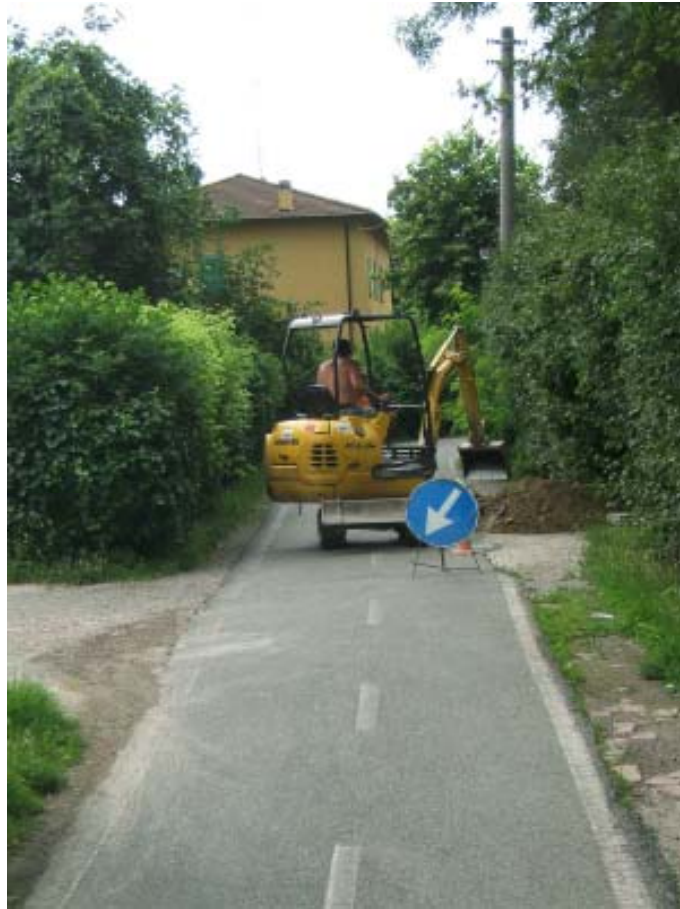
PISTE INTERROTTE DA LAVORI

Un altro esempio in prossimità di Via Fossolo.

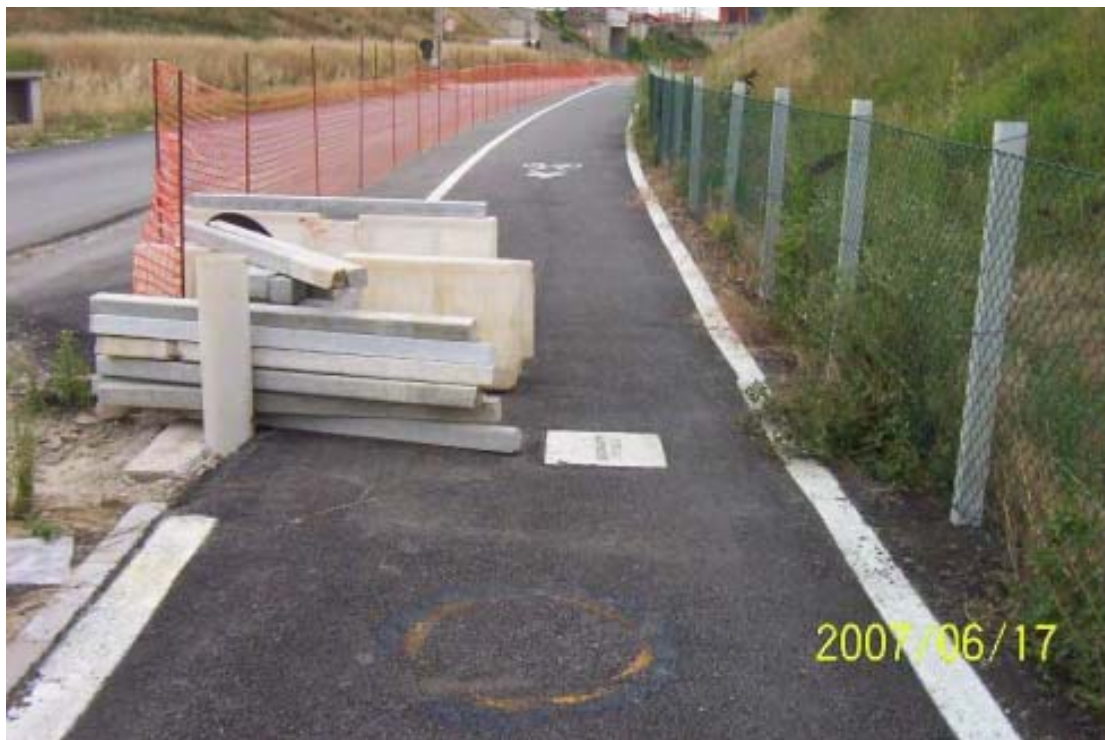
PISTE INTERROTTE DA LAVORI

Un altro esempio in prossimità di Via Bruschetti.

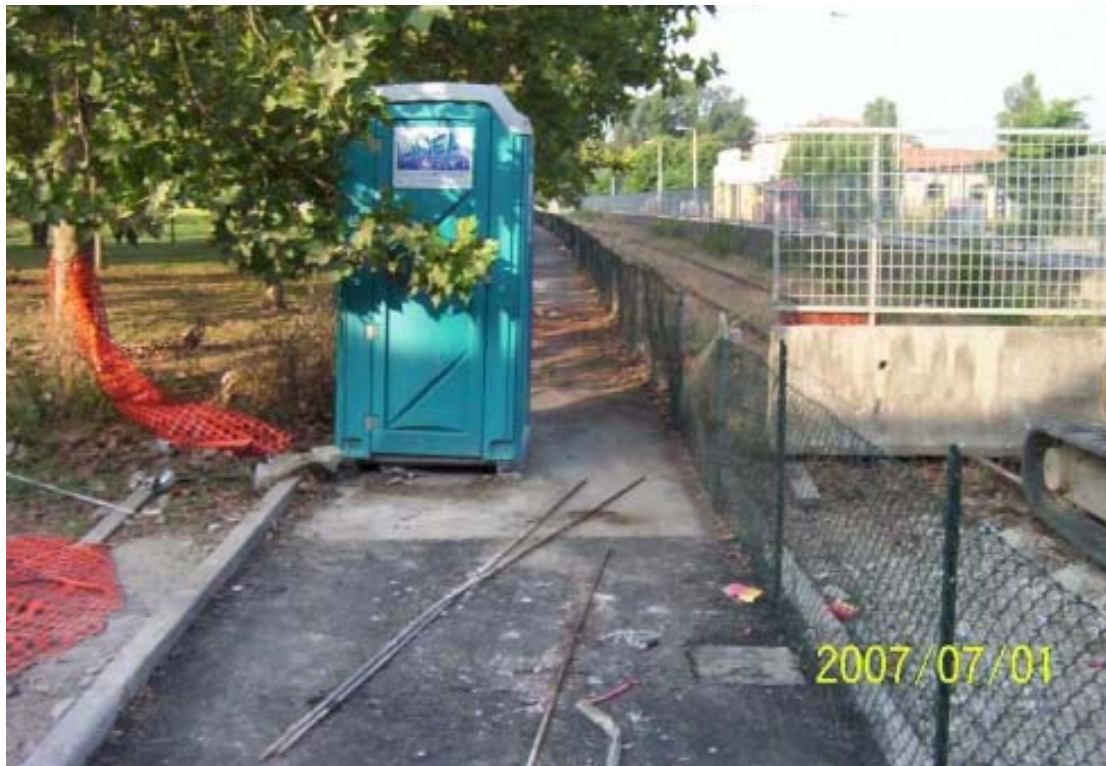
PISTE INTERROTTE DA LAVORI

Un altro esempio ancora in Via Ferrarese a fianco della ferrovia della Casaralta.

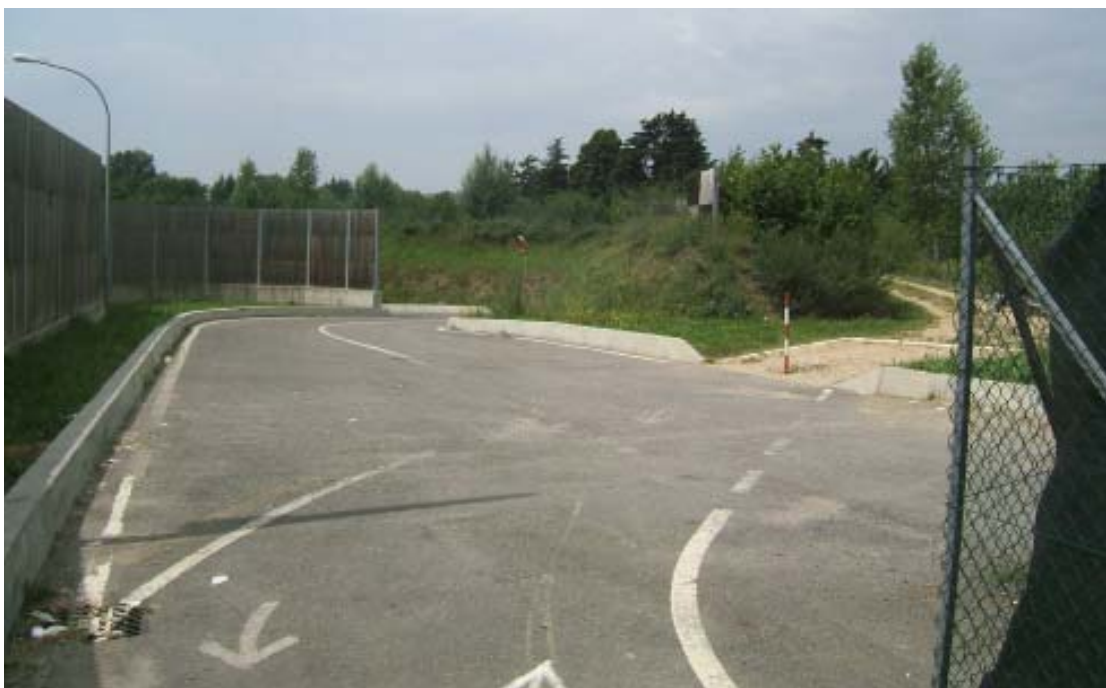
CARTELLI SEGNALETICI INESISTENTI

Manca una segnaletica direzionale e la toponomastica: spesso il ciclista non sa dove andare. Emblematico questo caso della pista lungo il Savena dalla Rotonda Verenin: dove si va?

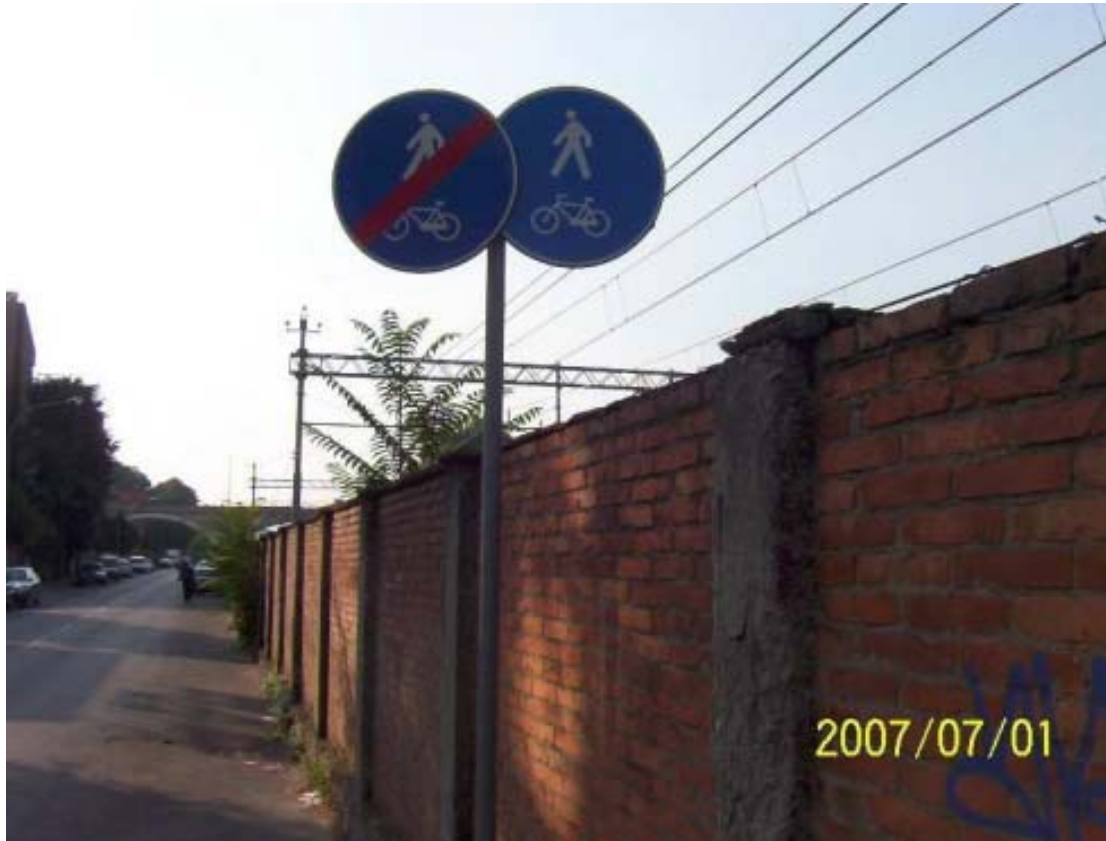
CARTELLI SEGNALETICI INCOMPRESIBILI

La segnaletica spesso è carente, talvolta difficilmente comprensibile come in questa foto in Via Vezza.
