LIBRO BIANCO 2008 LA SITUAZIONE DELLA MOBILITA' CICLABILE NELL'AREA METROPOLITANA DI BOLOGNA

**Comuni di: Bologna, Anzola E., Casalecchio di Reno,
Castenaso, Ozzano, Pianoro,
San Lazzaro di Savena, Zola Predosa**

SETTEMBRE 2008

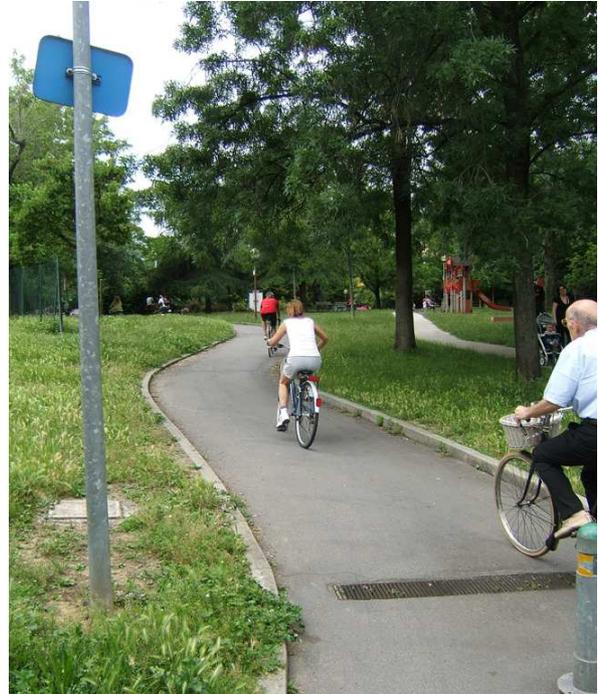
SEGNALETICA ASSENTE

In questa pista di S. Lazzaro la segnaletica (riga divisoria e simbolo della bici) è assente.

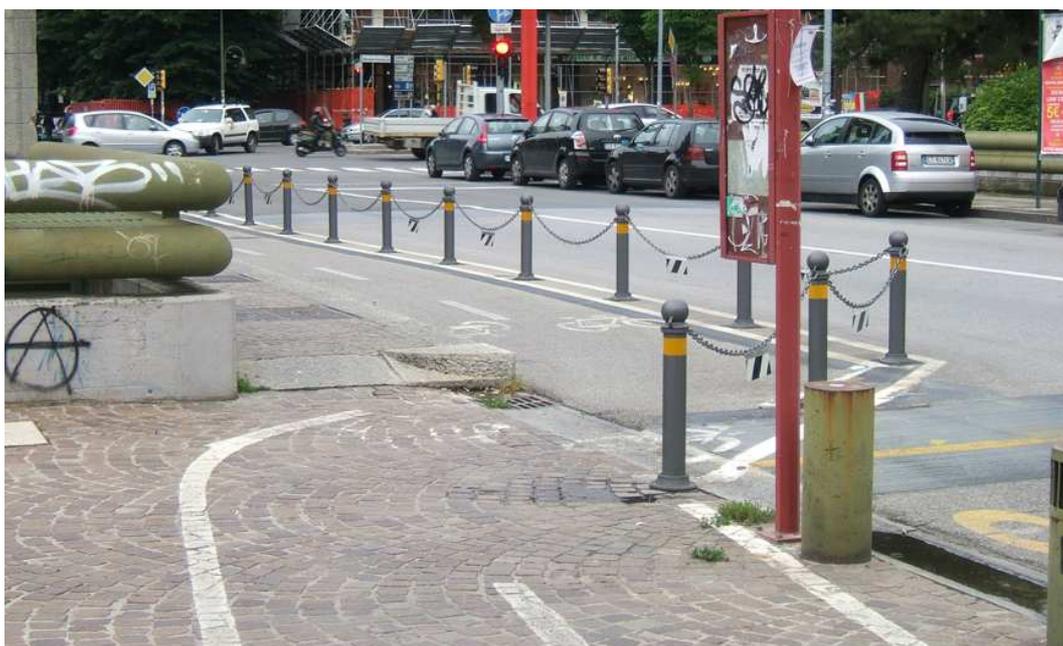
PROGETTAZIONE CARENTE

La progettazione delle piste anche nuove non sembra talvolta tener conto delle esigenze di mobilità dei ciclisti, come evidenzia questa curva in Piazza Carducci lungo la pista di Via Dante, chiamata affettuosamente dai ciclisti 'curva della morte'. È già pericolosa per un ciclista, se poi due si trovano a passare nelle due direzioni il rischio di scontro è elevato; e i pedoni dove dovrebbero passare?

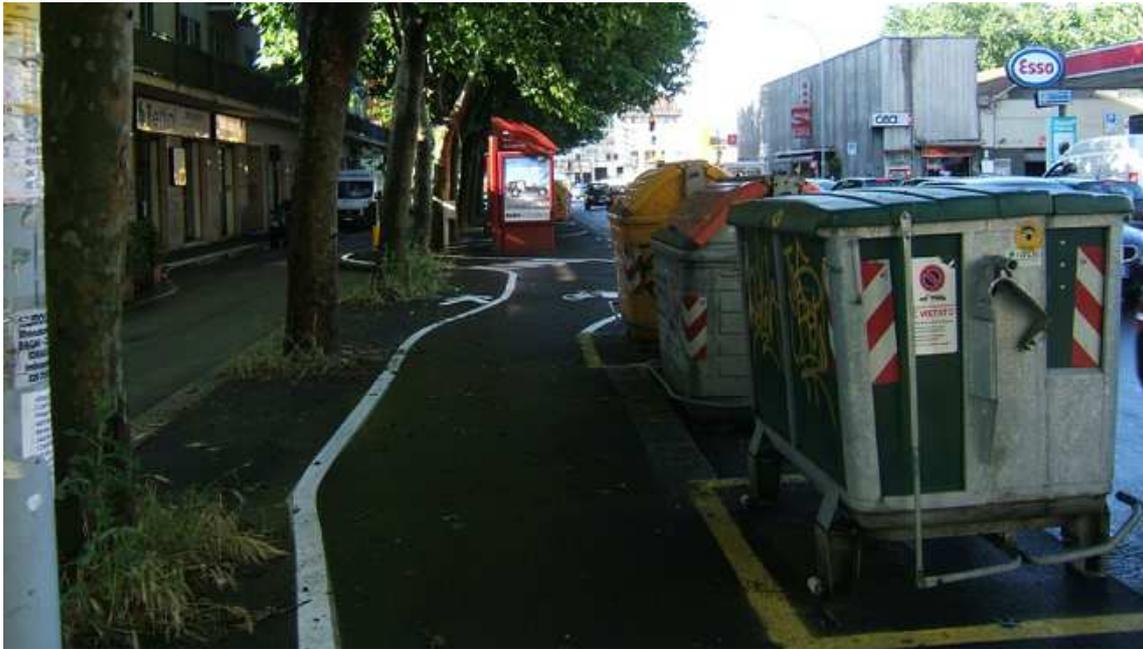
Questo tratto della pista di Via Stalingrado è destinato ai ciclisti in vena di gimkane...

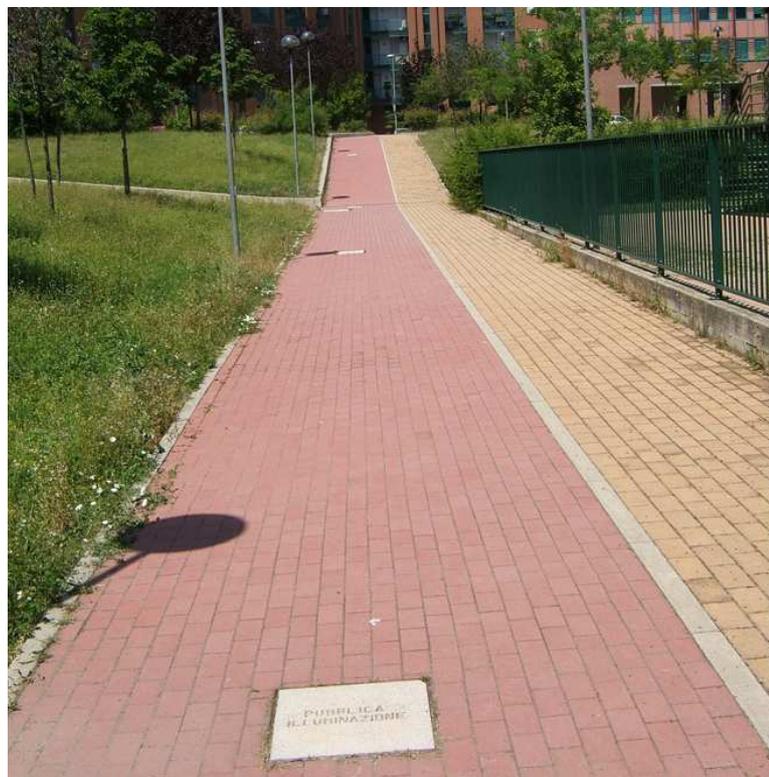
COLORI DIVERSI

Un esempio di come vengono realizzate le piste, anche nuove, come questa in Via Bellettini: percorsi pedonali e ciclabili vengono divisi da due diversi colori, problema. Quale è per i pedoni e quale per i ciclisti? In genere agli attraversamenti il rosso viene usato per i percorsi ciclabili, ma come si vede nella foto di Via Marx riportata sotto il rosso è per i pedoni, il nero per le bici. Dipingere i logo delle due categorie di utenti aiuterebbe a sciogliere ogni dubbio.

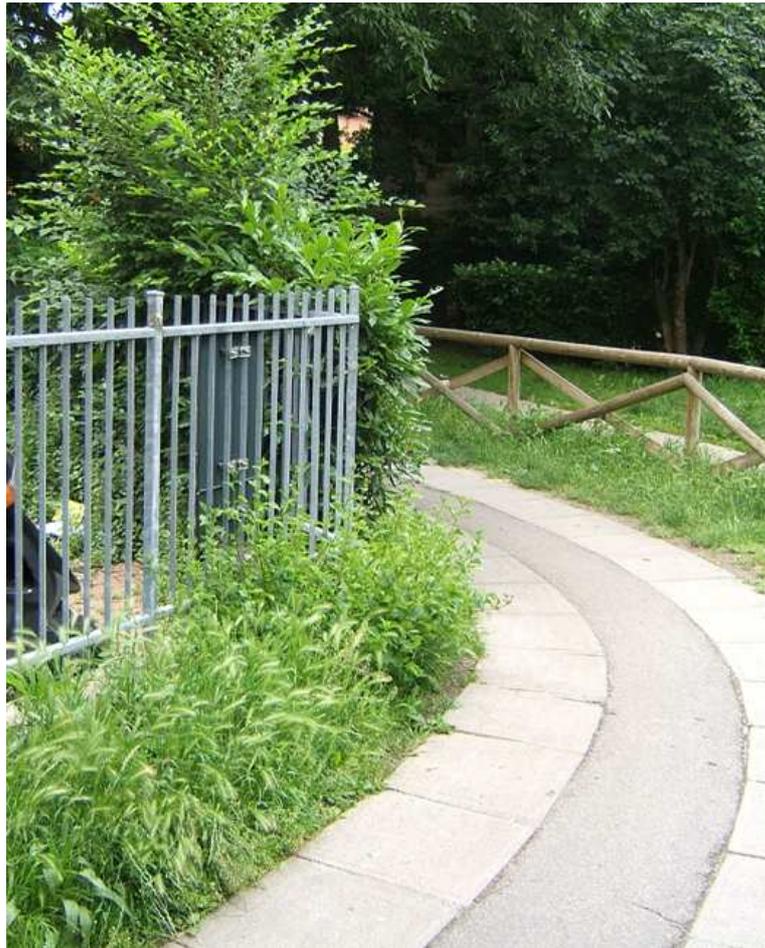
RISCHI

Alcuni esempi di situazioni di rischio per ciclisti: questa curva cieca nella pista da Via Azzurra in direzione S. Lazzaro

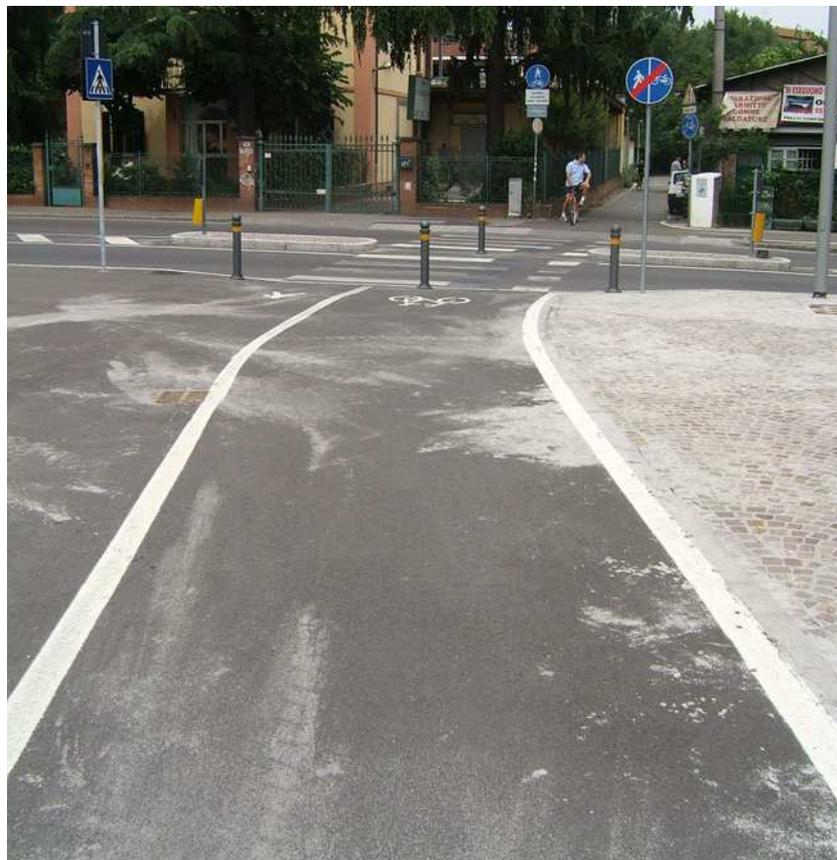
... l'attraversamento della Via Fossolo provenendo dalla nuova pista che collega Via Mazzini con la pista centro-S.Lazzaro dietro al centro commerciale Dimia (un attraversamento rialzato in rosso sarebbe più sicuro su una strada così trafficata).

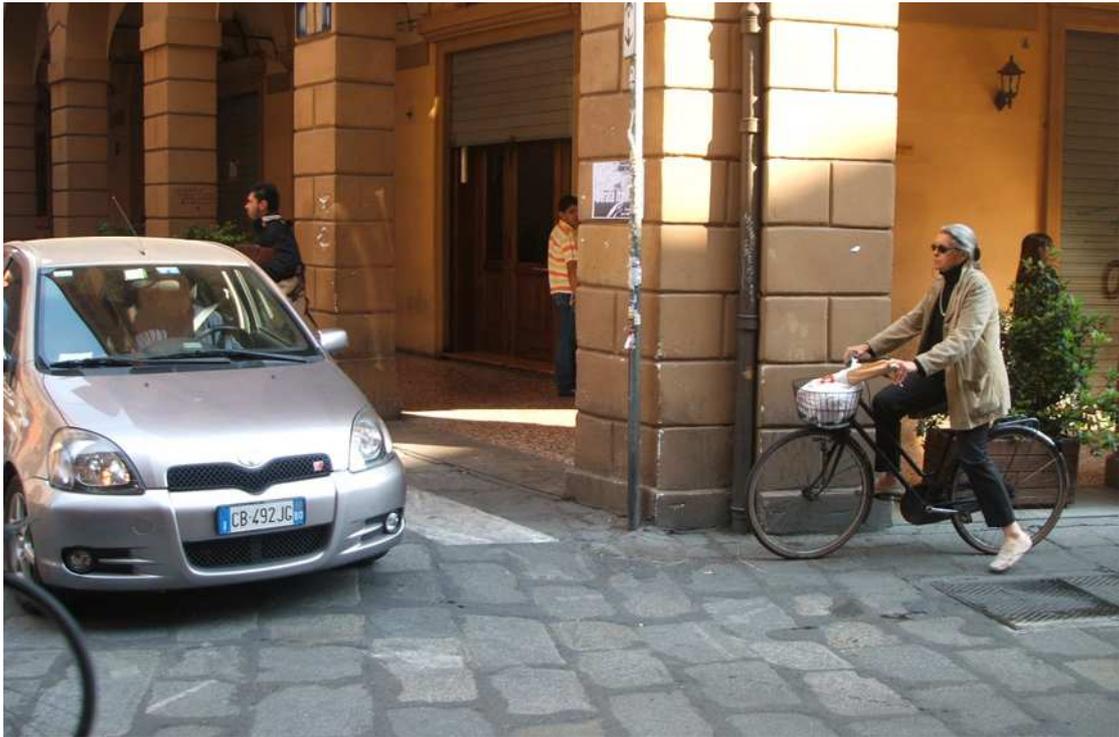
Ostacoli: tratto terminale verso le Torri spesso ostruita da veicoli in sosta.

Un altro esempio: la pista di Via Zamboni in direzione Due Torri all'incrocio con Via Marsala.

Proposte: migliorare la sicurezza all'incrocio con v. Marsala installando uno specchio convesso orientato verso p.zza Verdi, evidenziare la segnaletica orizzontale lungo l'intera pista, soprattutto alle uscite dal portico per avvisare i pedoni della presenza della pista.

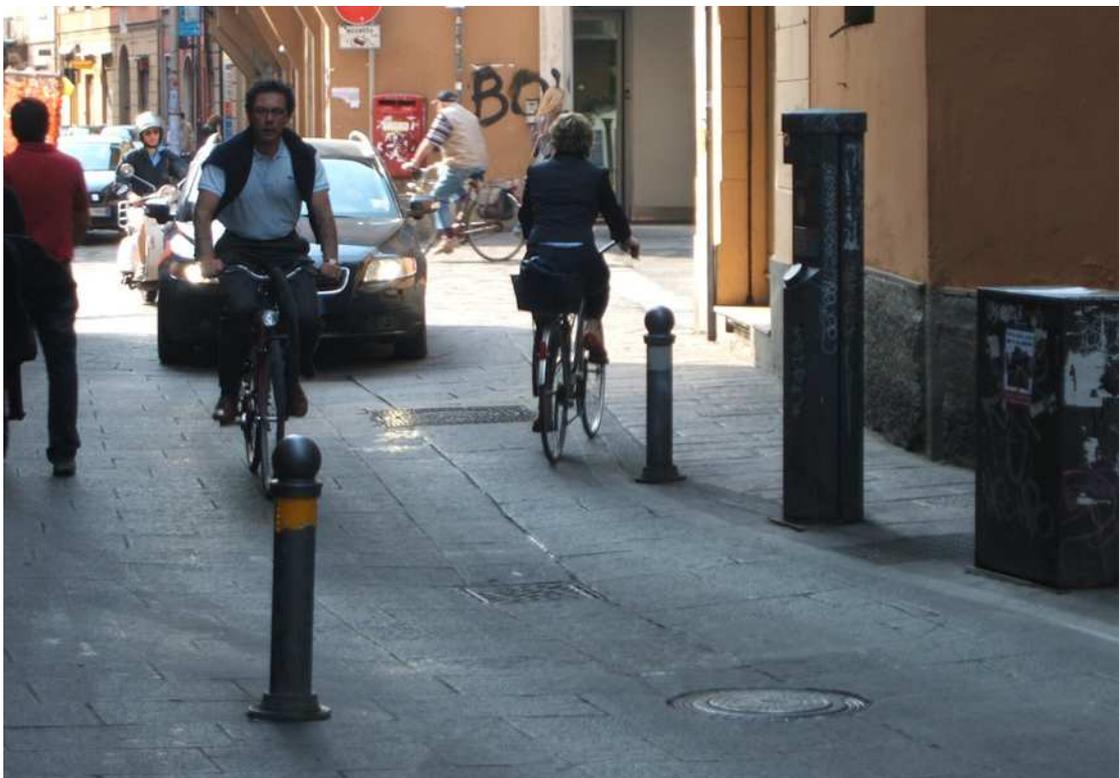
Ostacoli: l'uscita della pista verso Via Belle Arti è troppo stretta e usata anche dai pedoni: i ciclisti sono costretti a procedere in strada contromano rispetto ai veicoli in transito.

Il percorso ciclabile di Via Moline finisce in una strettoia impossibile e pericolosa all'angolo con Via Belle Arti.

Proposte: spostare sulla sinistra l'accesso veicolare, e sulla destra la pista e i pedoni, installando

un segnale di precedenza alle bici e la segnaletica orizzontale all'incrocio con v. Belle Arti.

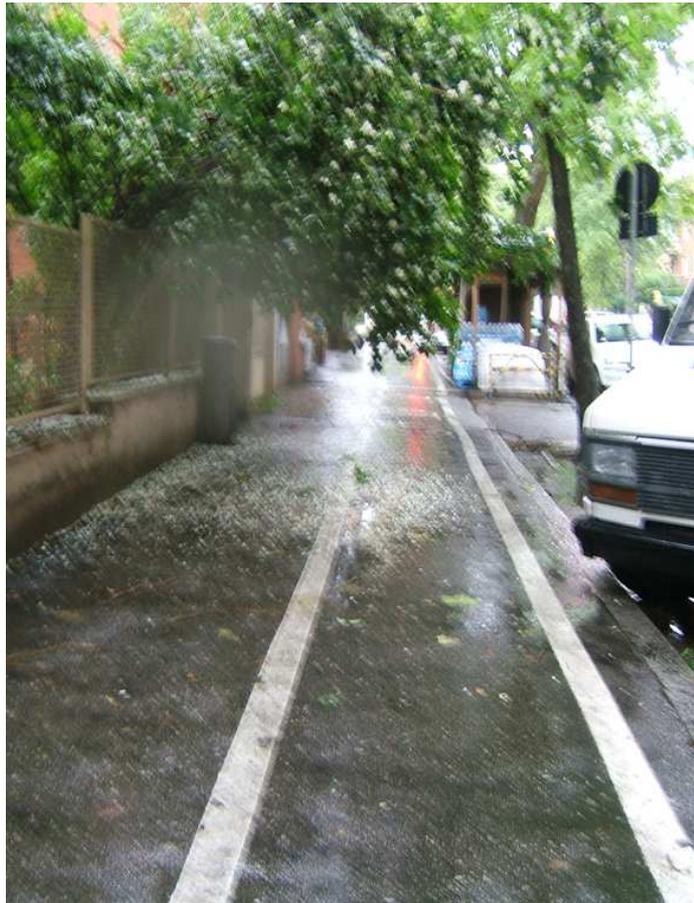
OSTACOLI: VEGETAZIONE

Gli ostacoli che sono disseminati lungo i percorsi ciclabili sono i più svariati: questo albero in Via Mengoli 'inchina le sue fronde' ad altezza d'uomo quando piove.

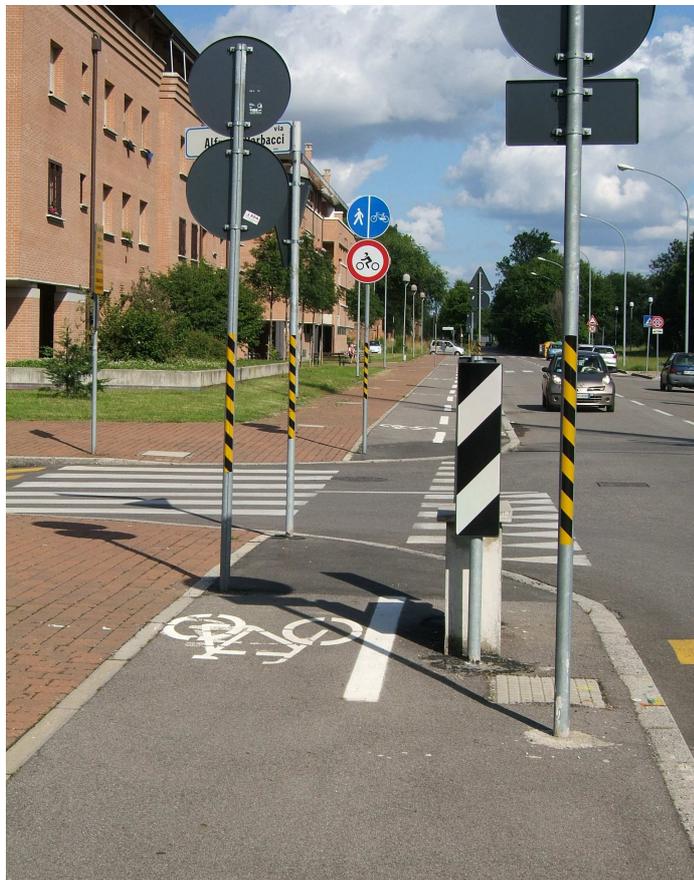
OSTACOLI: PALI

Una selva di pali per i ciclista che affronti questo incrocio nella Via Marx (notare che qui la pista ciclabile presenta un fondo nero, a differenza di altre piste in città che sono colorate di rosso).

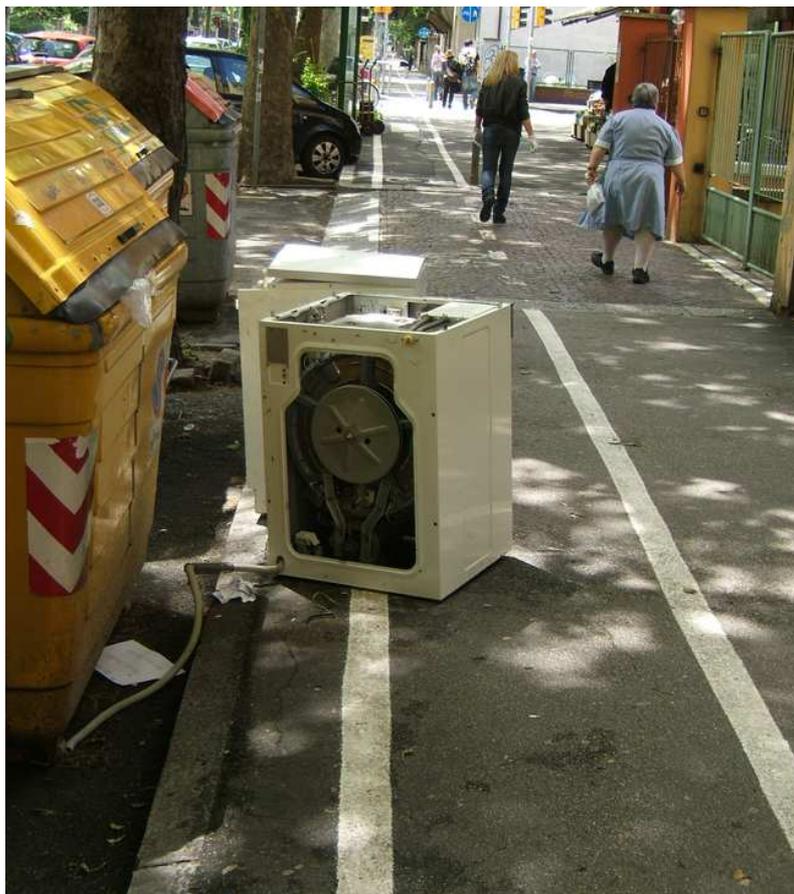
OSTACOLI: RIFIUTI

Rifiuti abbandonati sulle piste, in Via Mengoli...

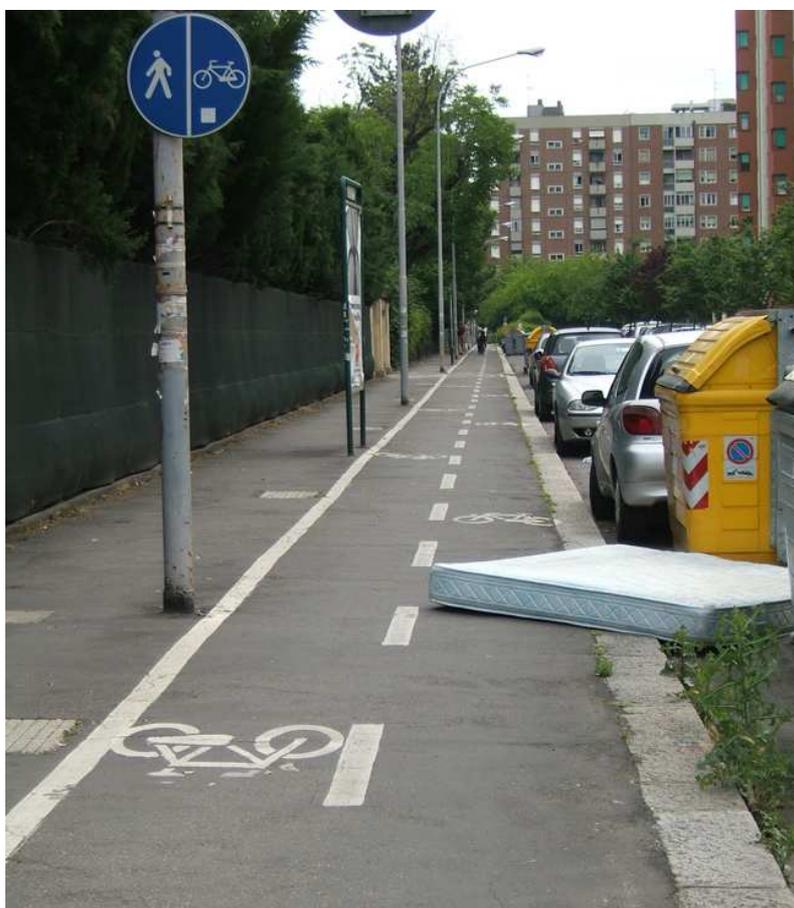
...e in Via Vetulonia

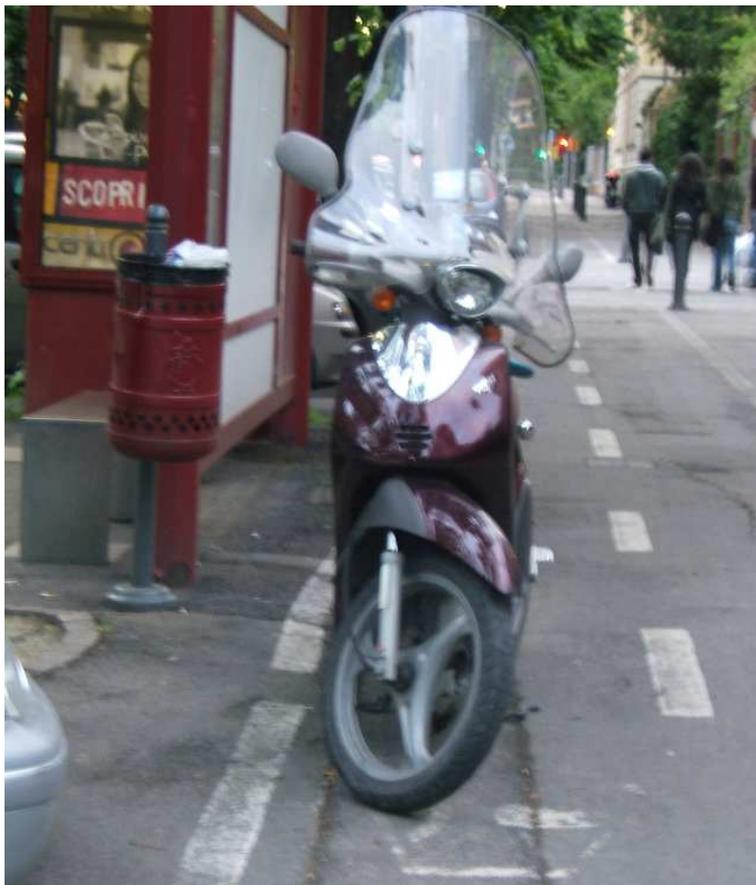
OSTACOLI: VEICOLI IN SOSTA SULLE PISTE

E poi ci sono i veicoli; il campionario comprende ogni tipo di veicolo: moto... (Via Dante)

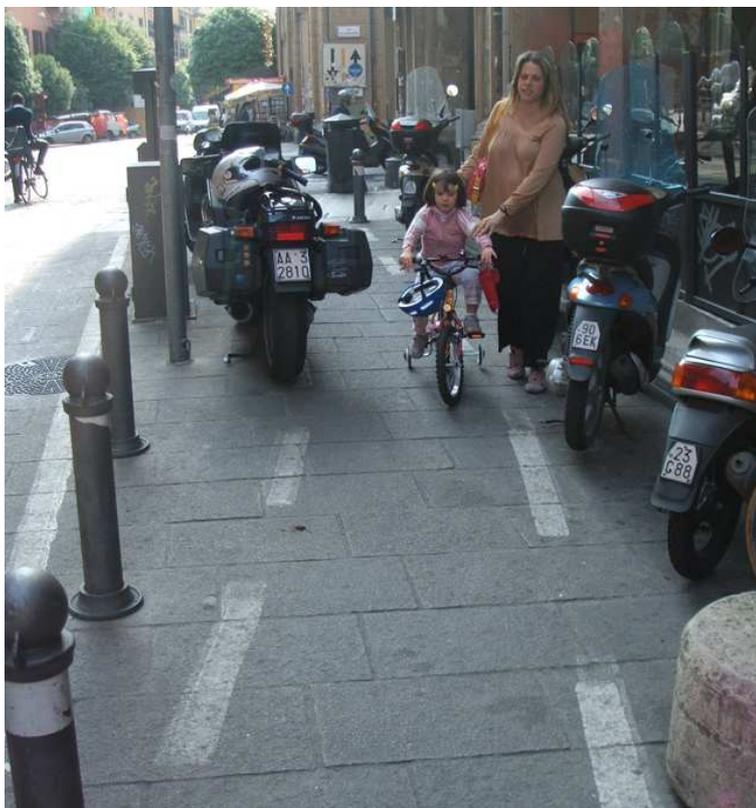
Ostacoli: veicoli in sosta; pedoni che la percorrono (nonostante la presenza di un portico e di un marciapiede). Il passaggio delimitato da paletti che consente l'uscita in direzione Indipendenza è ingombro da moto e bici in sosta e spesso usato dai pedoni. La pista tratteggiata è spesso impossibile da utilizzare per la presenza di veicoli in sosta.

...e ancora moto.... (Via Falegnami angolo Via Indipendenza)...

Proposte: Dipingere simboli bici e frecce direzionali. Controlli PM.

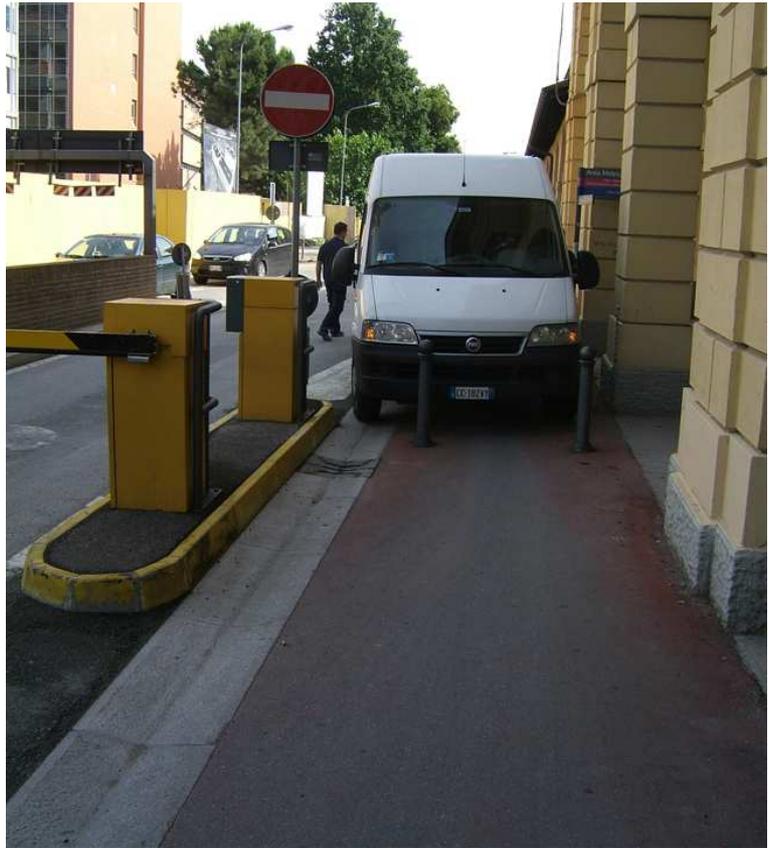
...furgoni... (Via Albertoni)

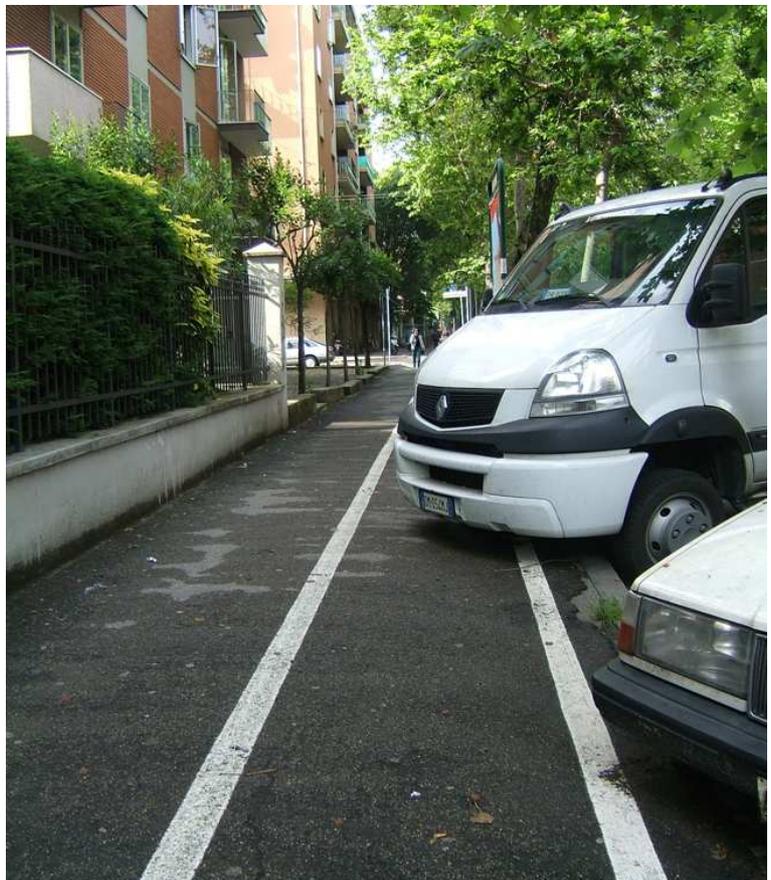
...ancora furgoni...(Via Mengoli)

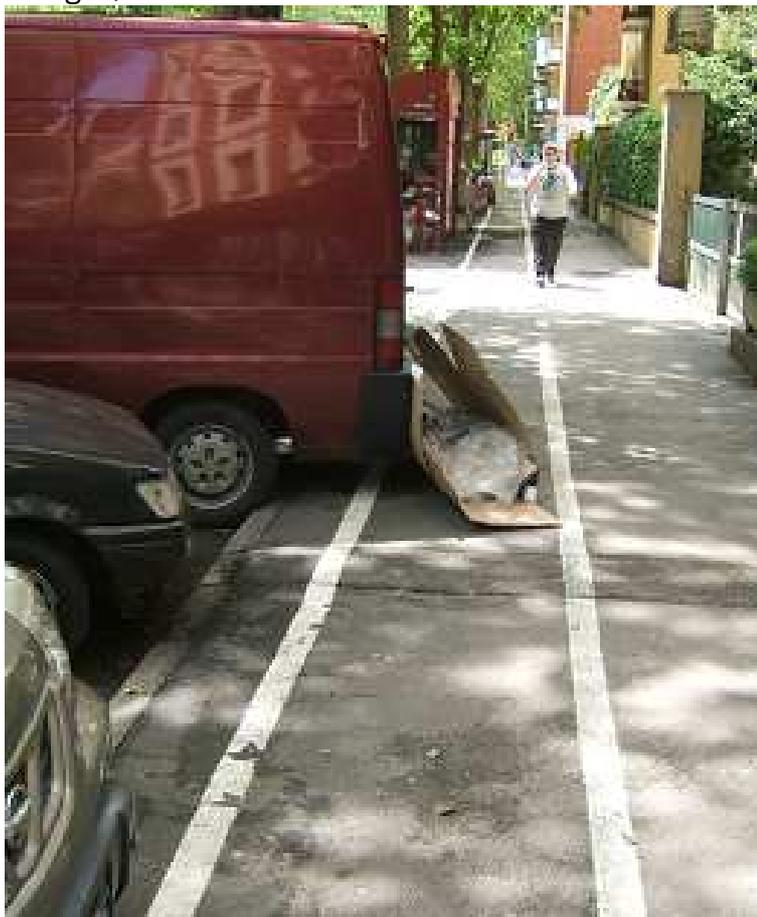
...e furgoni che scaricano
merci sulla pista... (Via

Mengoli)

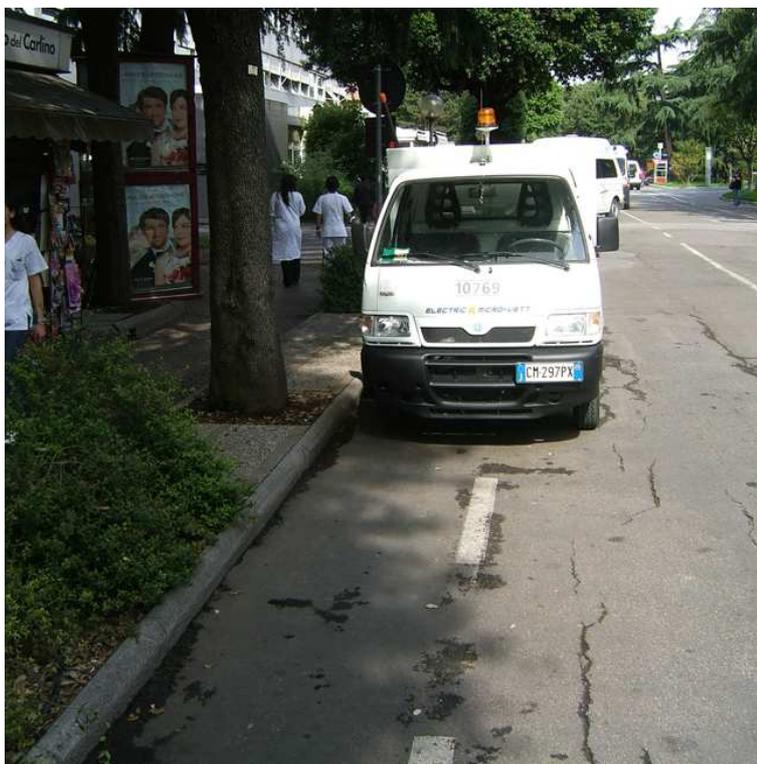
...mezzi di servizio...
(dentro l'area S. Orsola)...

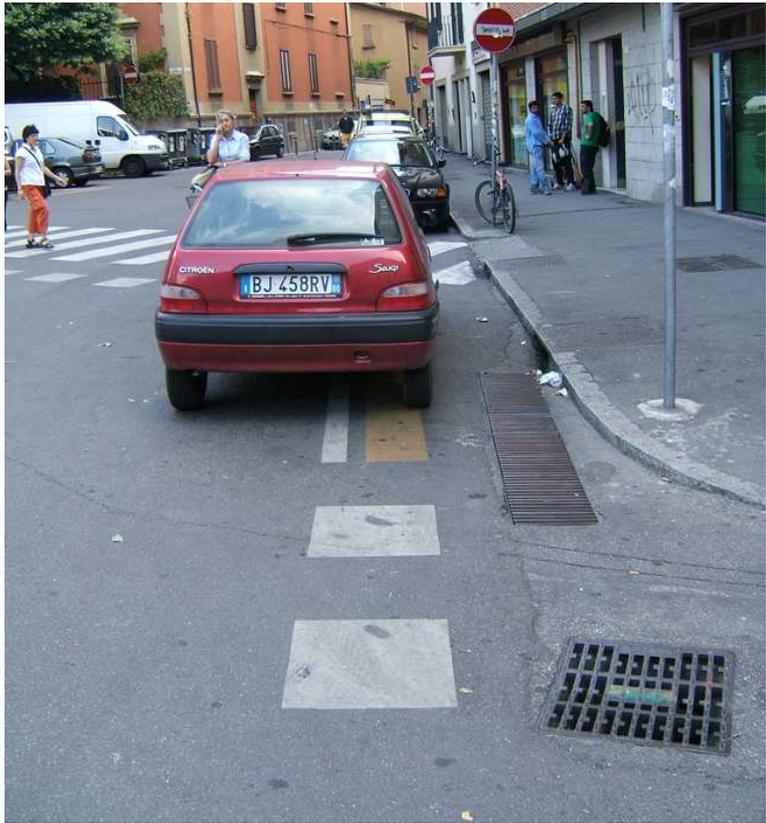
Ostacoli e rischi: pericoloso l'attraversamento del Viale all'altezza della Porta; veicoli spesso in sosta sopra la pista (cfr. foto).

...auto... (Porta S. Vitale)...

Proposte: La pista svolta in v. dell'Unione, dove scompaiono le indicazioni: completare il collegamento con la zona universitaria anche in vista della sua ciclo-pedonalizzazione.

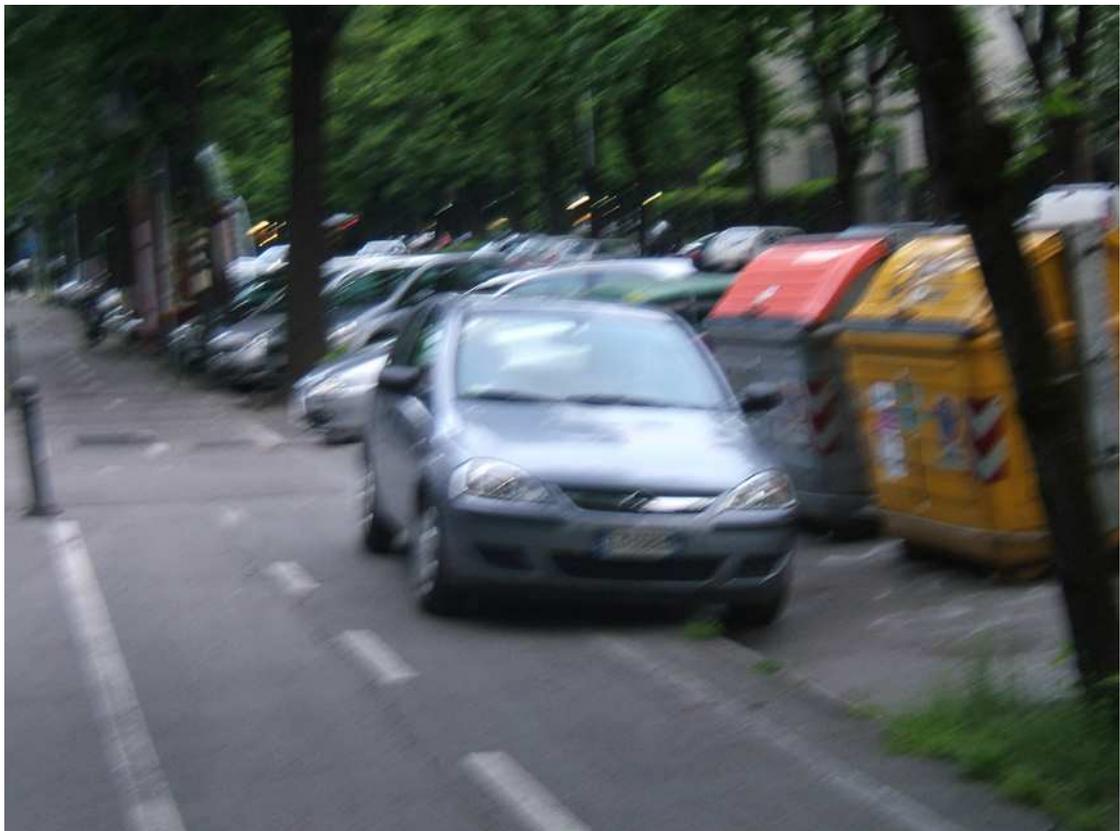
...auto... (Via Dante)...

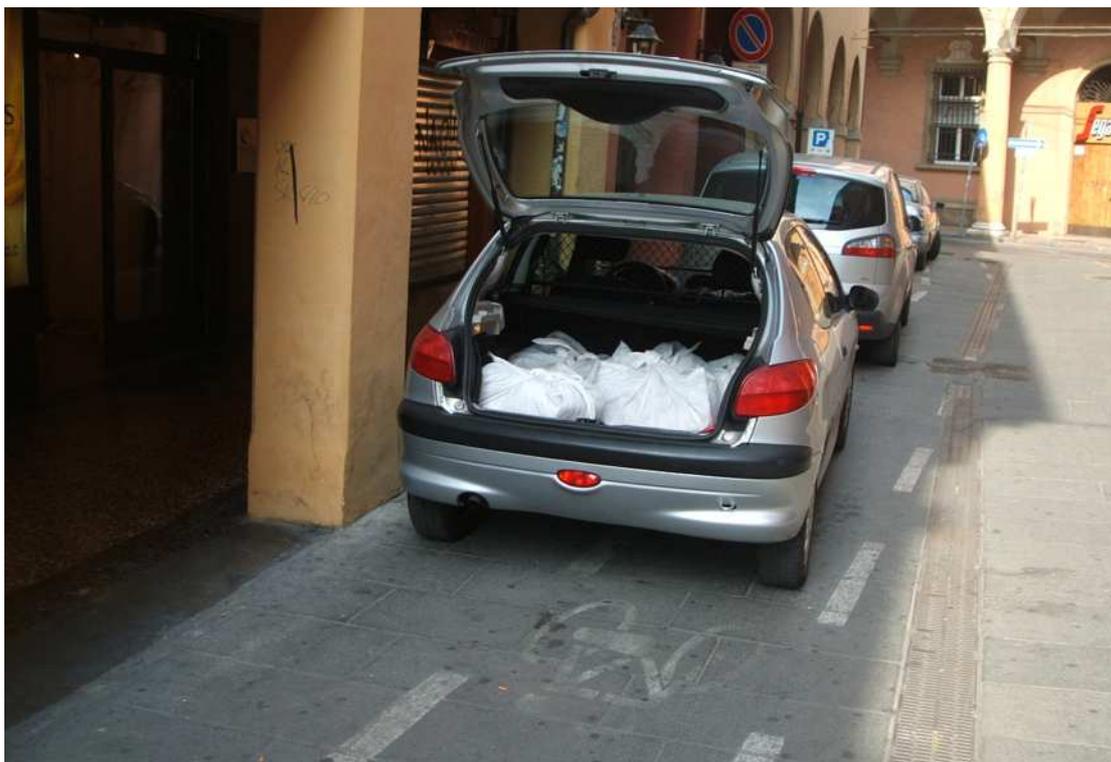
...ancora auto (Via Falegnami)....

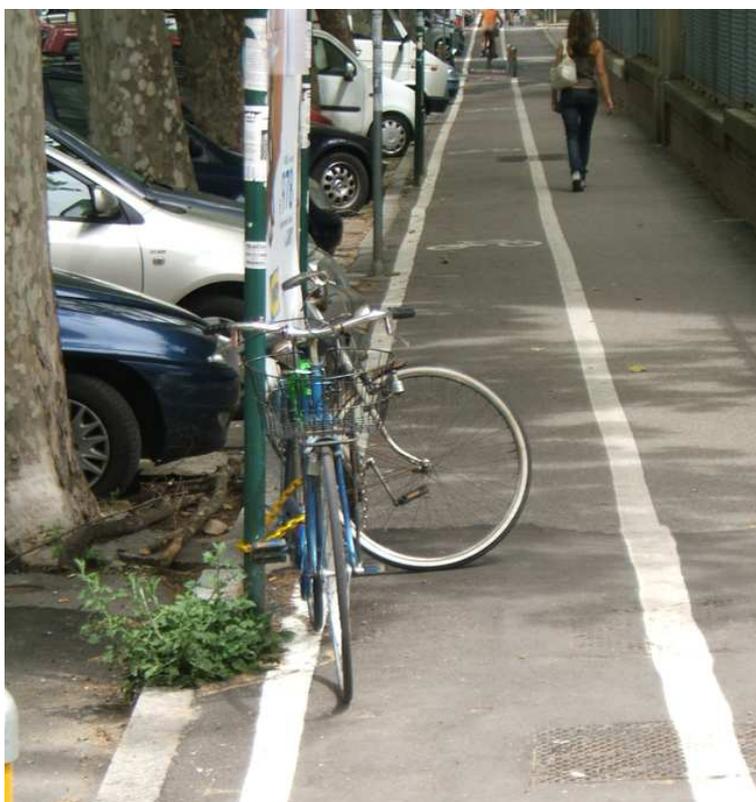
..e perfino bici....

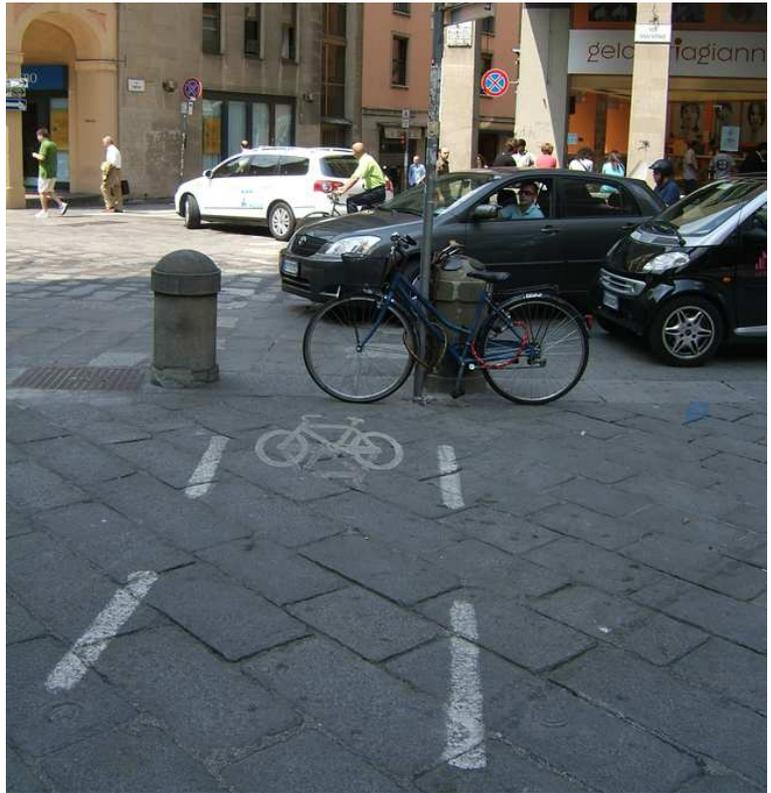
...e ancora bici ... (sotto le Due Torri)

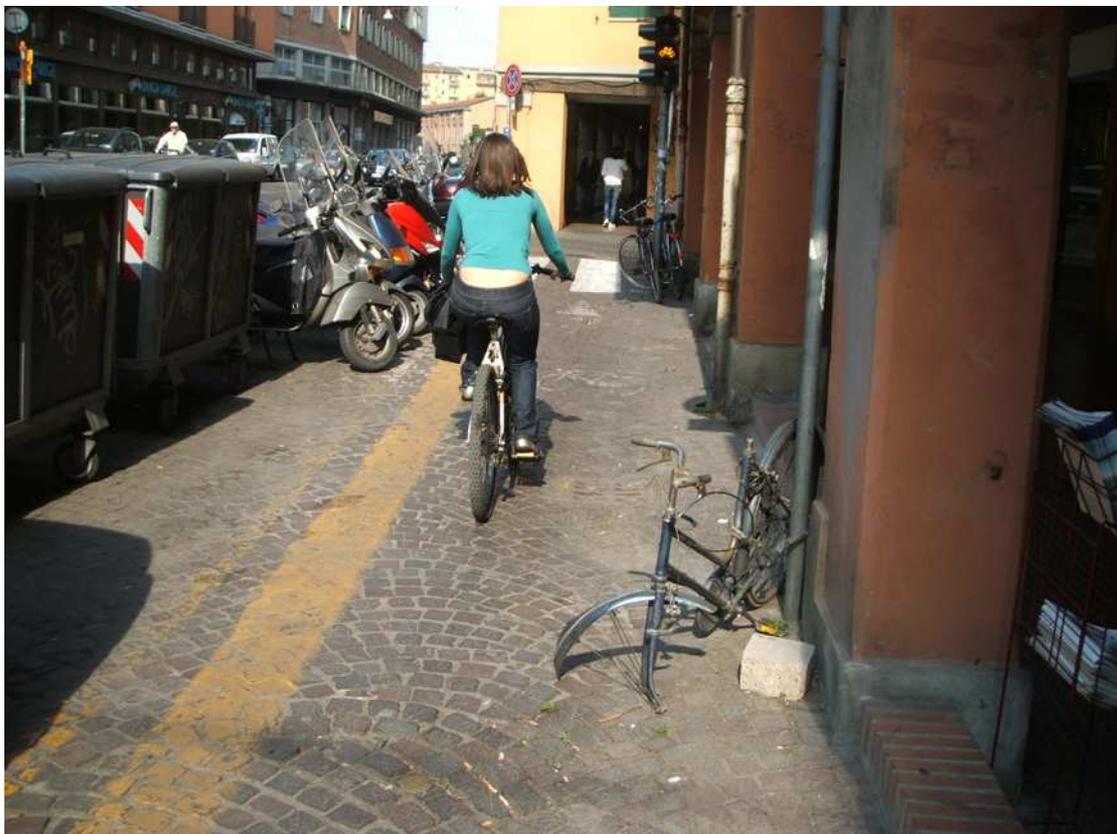
...e scheletri di bici...(Via Riva Reno)

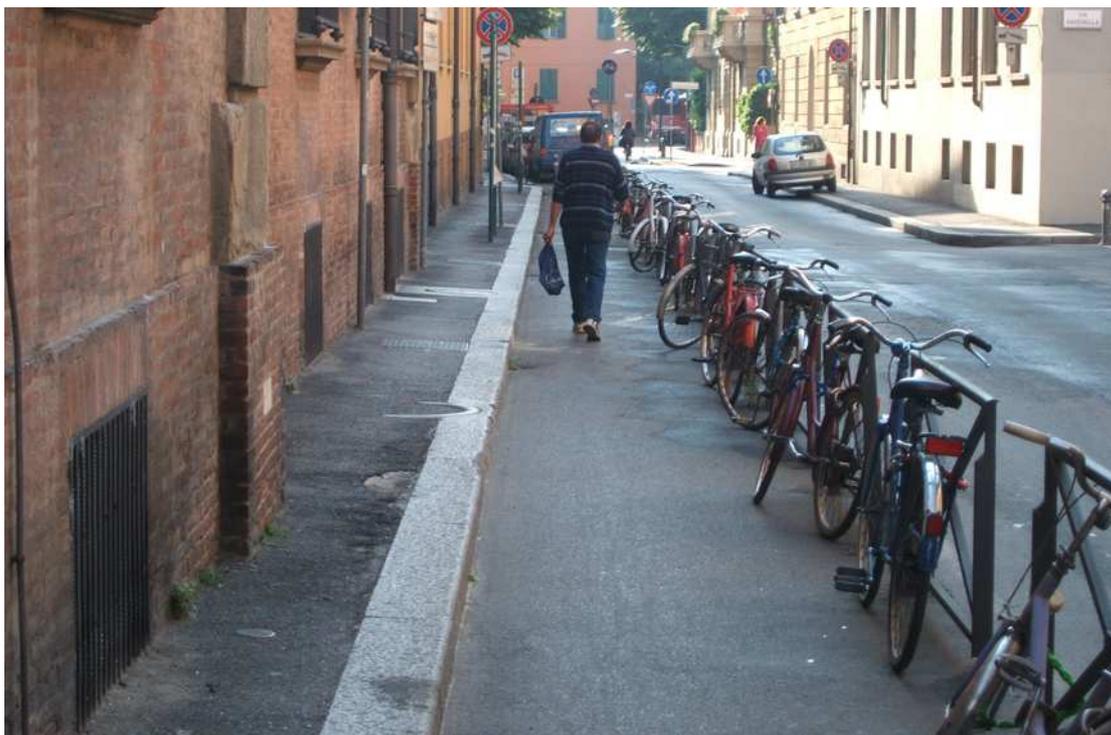
Rischi e ostacoli: l'imbocco contromano è particolarmente rischioso e senza connessioni con le strade di provenienza, all'uscita di motoveicoli dal posteggio di v. De' Ruini manca un'adeguata segnaletica che avverta della presenza della pista. Bici legate alla rastrelliera restringono la pista.

...pedoni e bici... (Via Solferino; notare anche l'assenza di segnaletica orizzontale)...

Proposte: dipingere segnaletica orizzontale per segnalare la pista, proseguire la pista fino alla v. D' Azeglio in sede protetta, installare rastrelliere per le 30 biciclette quotidianamente legate alla ringhiera della pista.

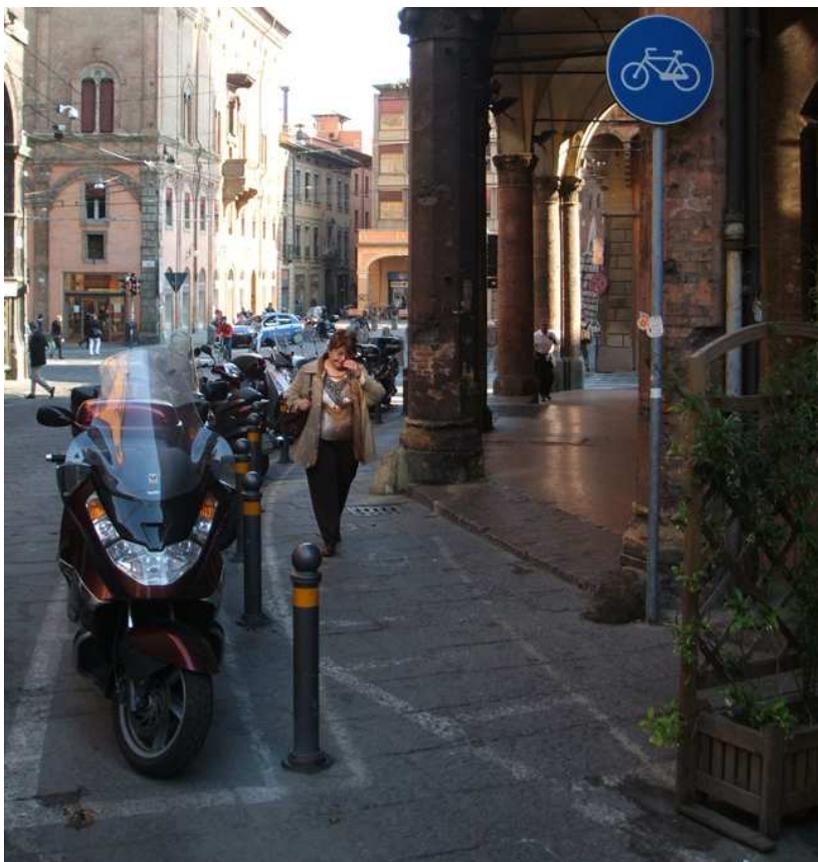
Rischi: pedoni che camminano nel tratto tra le Torri.

...e ancora pedoni (Piazza della Mercanzia)

Proposte: segnalare con fondo rosso la pista; dipingere simbolo bici e freccia direzionale.

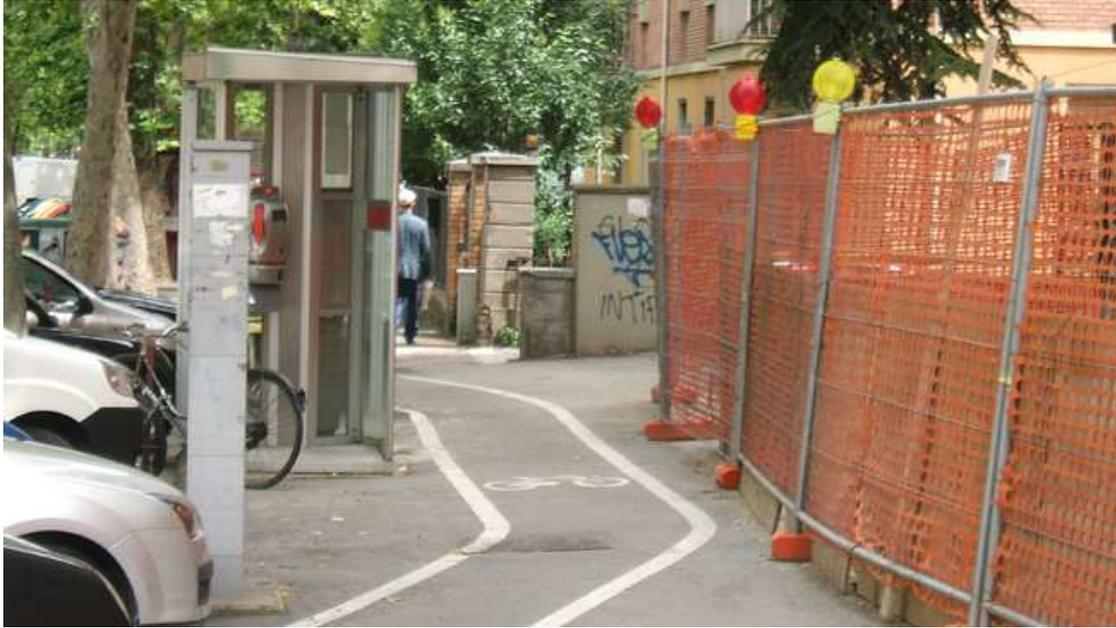
LAVORI IN CORSO

E poi ci sono i lavori in corso, come di fronte alla ex-Standa all'angolo Mengoli/Mazzini: la pista, che fa lo slalom attorno alla cabina telefonica, è salva, ma i pedoni debbono per forza camminarvi sopra...

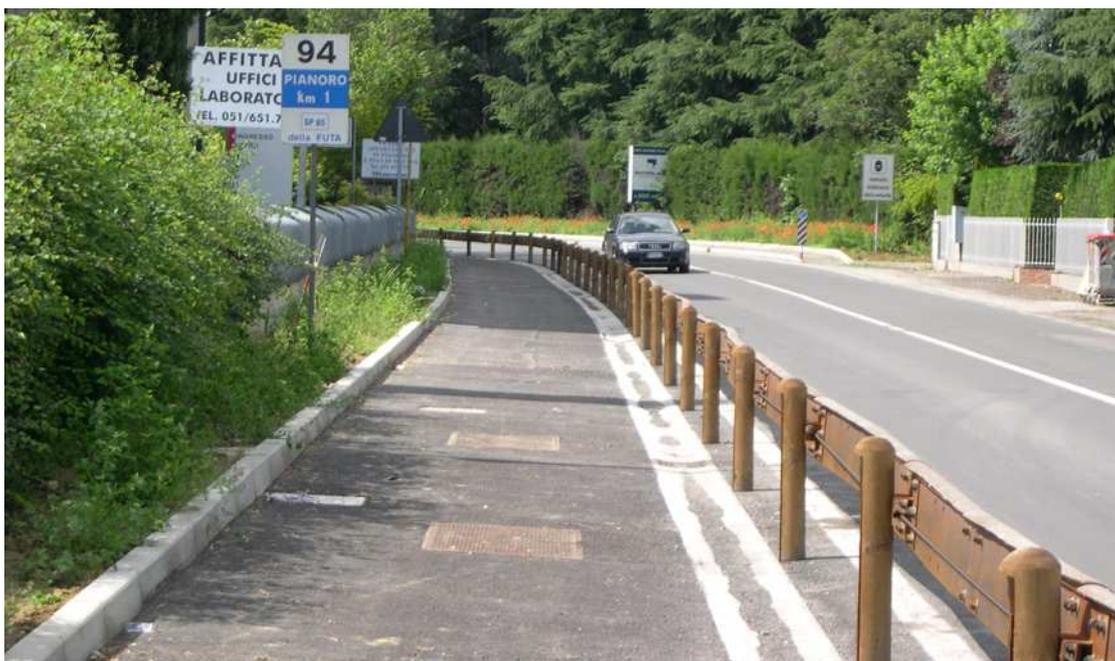
PER CONCLUDERE. UNA NOTA (QUASI) POSITIVA

Una pista nuova è stata realizzata quest'anno in Via Nazionale a Pianoro: ben protetta dal traffico, come si vede dalla foto, mancano però la segnaletica orizzontale; inoltre non si capisce se sia riservata alle bici o sia in condivisione con i pedoni (vista la presenza di una fermata ATC).
